RAPORT DE INVESTIGARE

al accidentului feroviar produs la data de 27.01.2014 pe raza de activitate a Sucursalei
„Centrul Regional Exploatare, Întreținere și Reparații CF” Timișoara, pe secția de circulație Simeria
– Hunedoara (având ca gestionar de infrastructură neinteroperabilă S.C. RC - CF Trans S.R.L.
Brașov) la intrarea în stația CFR Hunedoara, în zona km 15+282

EDIȚIE finală
07 martie.2014

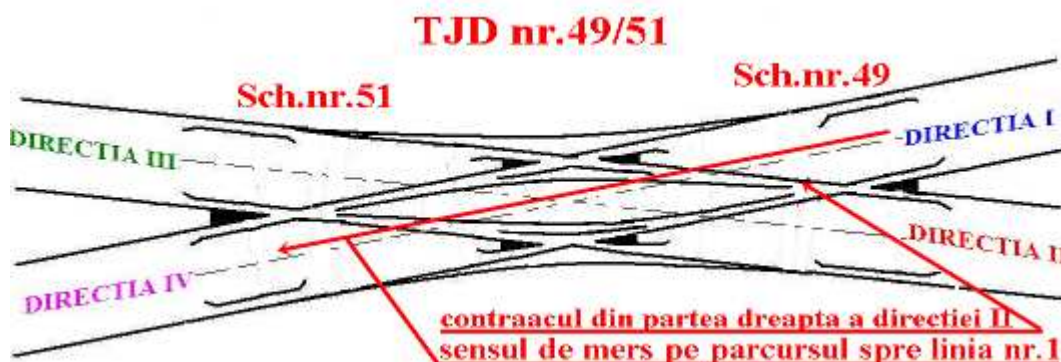
figura nr.1.

Locul producerii accidentului este prezentat în fig.1.

Parcursul executat pentru acest tren presupunea manipularea aparatului de cale nr.49/51 de tipul traversare cu joncțiune dublă, denumită în continuare TJD, în poziție pe directă cu acces la linia nr.1.

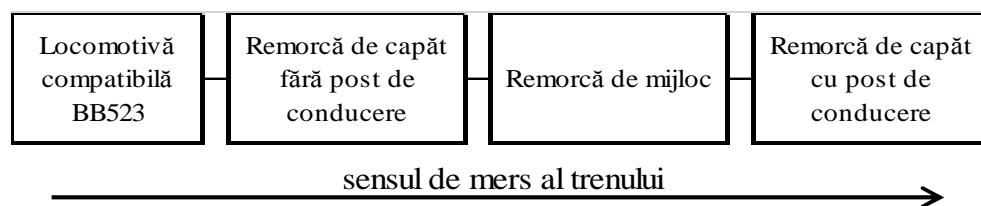
Trenul de călători nr.14269 a fost remorcat prin împingere de către locomotiva compatibilă BB 523, conducerea efectuându-se de la postul de conducere al primei remorci în sensul de mers.
