AGENȚIA DE INVESTIGARE FERROVIARĂ ROMÂNĂ - AGIFER

RAPORT DE INVESTIGARE

al accidentului feroviar produs la data de 23.01.2016, pe raza de activitate a Sucursalei Regionale Căi Ferate București, în Hm. Aninoasa, în circulația trenului de călători nr.9438, prin declanșarea unui incendiu la automotorul Desiro 2114.

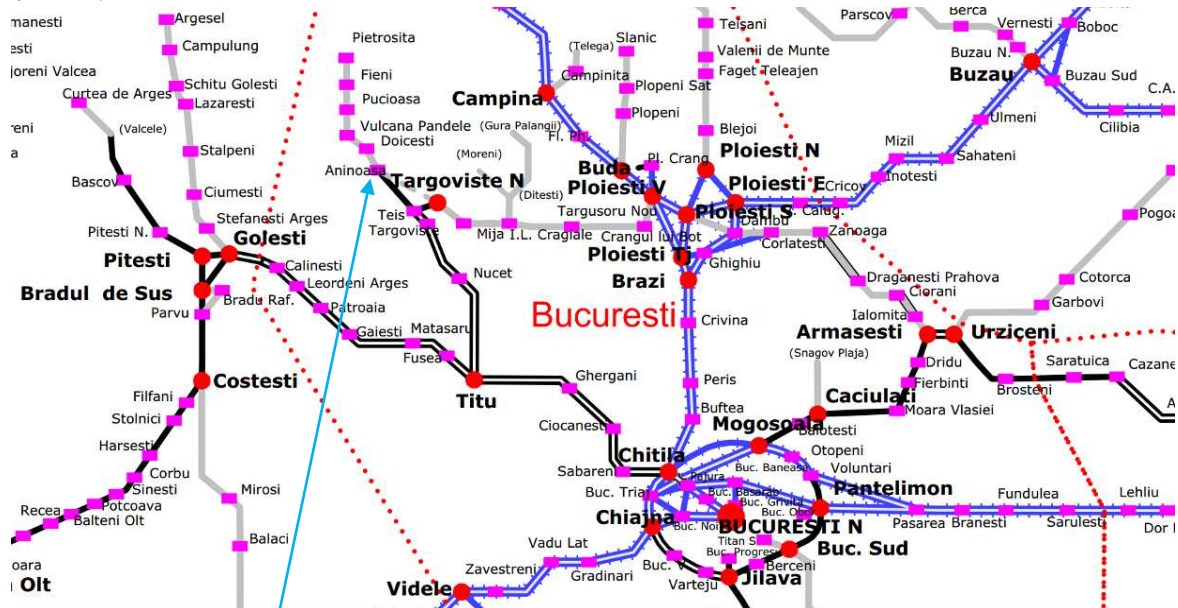
Fig.1 – Locul producerii accidentului

On the 23rd of January 2016, at about 06:00 o'clock, a railway accident happened in the running of the passenger train Regio no.9438, got by the railway passenger undertaking SNTFC „CFR Călători” SA, in the railway county București, in the railway station Aninoasa, consisting in a fire in the diesel multiple unit Desiro 2114.

This accident did not generate victims or injured persons, only damages at the diesel multiple unit Desiro 2114.

The fire happened because the over-heating of the power supply cables from the double radial fan, part of the unit without adjuster from the air conditioning equipment of the wagon no. 2 of the multiple unit Desiro 2114, it leading to the ignition of their insulation and thermic affecting of the very close components.
