AGENȚIA DE INVESTIGARE FERROVIARĂ ROMÂNĂ - AGIFER

RAPORT DE INVESTIGARE

al accidentului feroviar produs la data de 01.01.2017, ora 02:55,
pe raza de activitate a Sucursalei Regionale de Căi Ferate Brașov
la gararea trenului de marfă nr.50480-1, în stația CFR Brașov Triaj

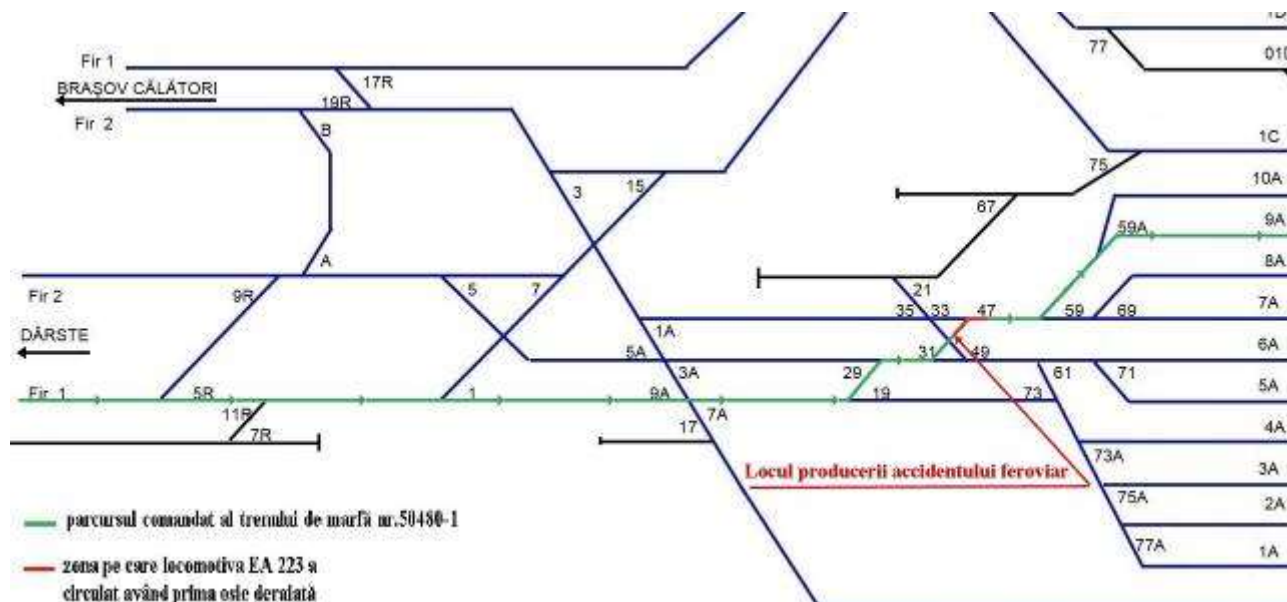
Figura nr. 2 – Parcursul de intrare a tr.50480-1 în stația CFR Brașov Triaj, Gr. A

Parcursul de intrare în stație este prezentat în *figura nr.2*.

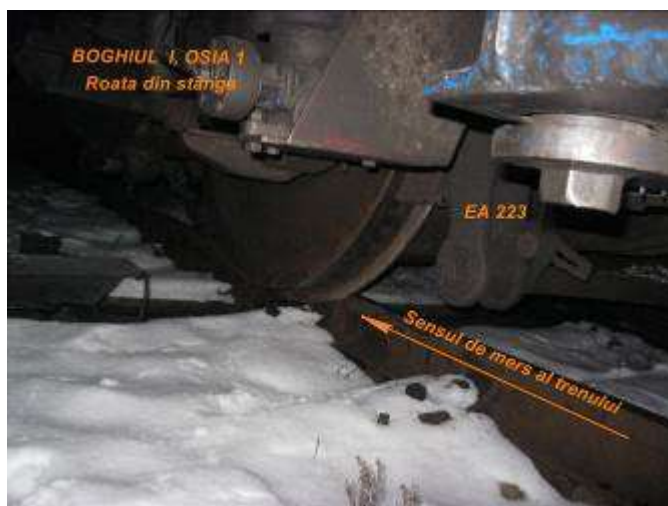
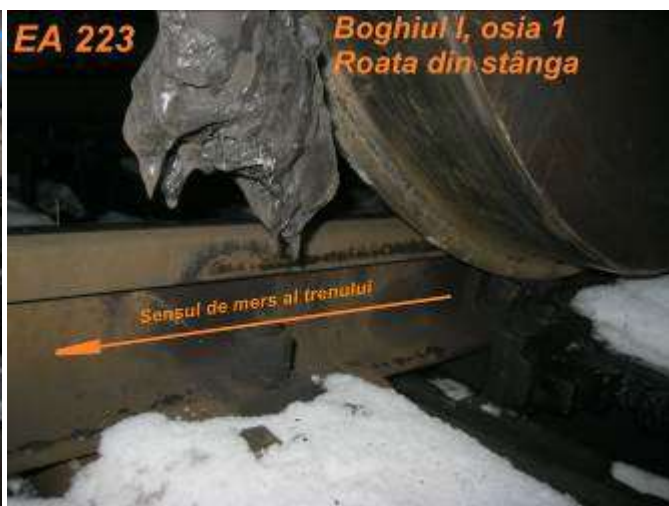
Foto nr.5 Foto nr. 6

După verificările efectuate la fața locului s-a constatat faptul că prima osie (osia nr.1) a boghiului I al locomotivei împingătoare, în sensul de mers, era deraiată cu roata din stânga în exteriorul contraacului drept (*foto nr.5 și 6*), iar roata din dreapta căzută între acul drept și contraacul curb ale aparatului de cale nr.47 din breteaua 31-33/35-47-49 (*foto nr.7 și 8*).

Prima osie, osia 1 a boghiului nr.I, a circulat în stare deraiată pe o distanță de aproximativ 24 metri. Celelalte două osii (osiile 2 și 3) ale boghiului nr.I au rămas pe șine.

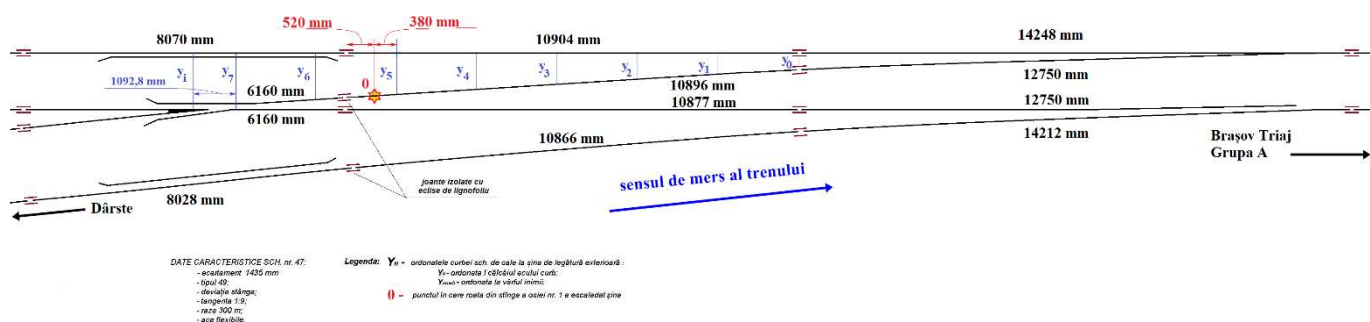
Fig. nr. 11 –Punctele de măsurare ale ordonatelor liniei deviate [Y_n]

Au fost efectuate măsurători ale săgeților curbei liniei abătute, în puncte adiacente punctului „0” și ale ordonatelor acestei curbe (*Fig. nr.3*).
