## RAPORT DE INVESTIGARE

al accidentului produs la data de 01.02.2018,  
pe raza de activitate a Sucursalei Regionale de Căi Ferate Craiova,  
între halta de mișcare Valea Albă și stația CFR Drobeta Turnu Severin Mărfuri,  
prin deraierea a 5 vagoane (din care unul răsturnat) din compunerea trenului de marfă nr.80592-1

*Raport final  
30 ianuarie 2019*

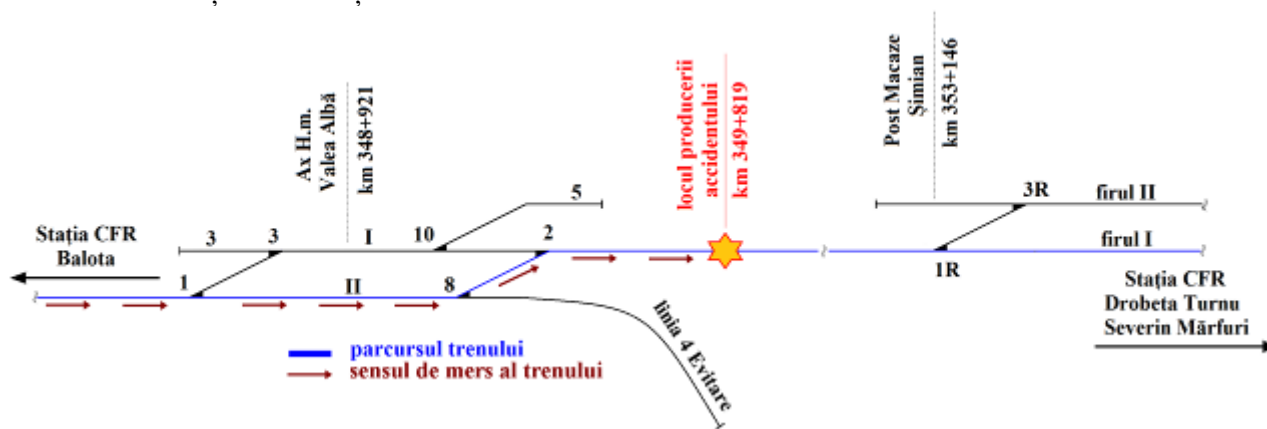
Desen nr.1

Prima urmă de părăsire a suprafeței de rulare a ciupercii șinei a deraierii a fost constatată la km 349+819, aceasta fiind o urmă de frecare a feței laterale active a ciupercii șinei de pe firul interior al curbei (șina din partea dreaptă față de sensul de mers al trenului). La distanța de 56,00 m de acest punct s-a produs escaladarea flancului activ al ciupercii șinei de pe firul exterior al curbei

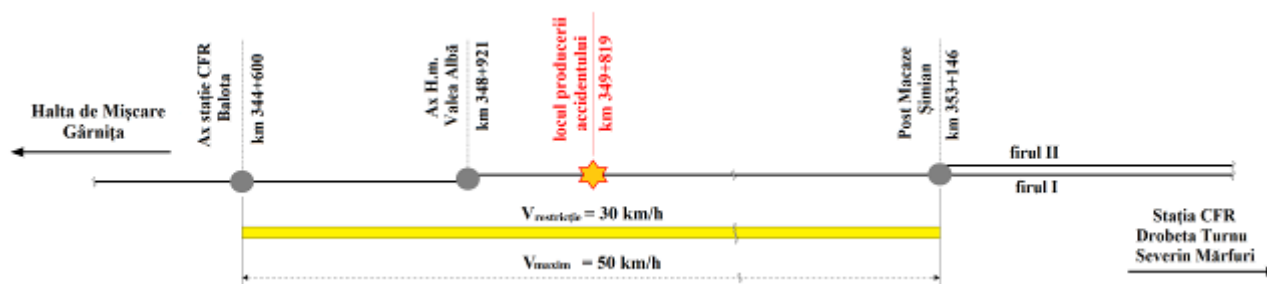
Desen nr.3

Prisma de piatră spartă era completă, dar era colmatată.

Viteza proiectată a liniei între stația CFR Balota și Post Macaze Șimian (în acest interval este inclusă și zona în care s-a produs accidentul feroviar) este de 50 km/h, dar de la data de 04.03.2014, aceasta fost restricționată la 30 km/h din cauza stării tehnice necorespunzătoare a unora dintre elementele constructive ale suprastructurii feroviare (traverse, șine, elemente ale sistemului de fixare a tălpii șinelor de traverse, etc.).

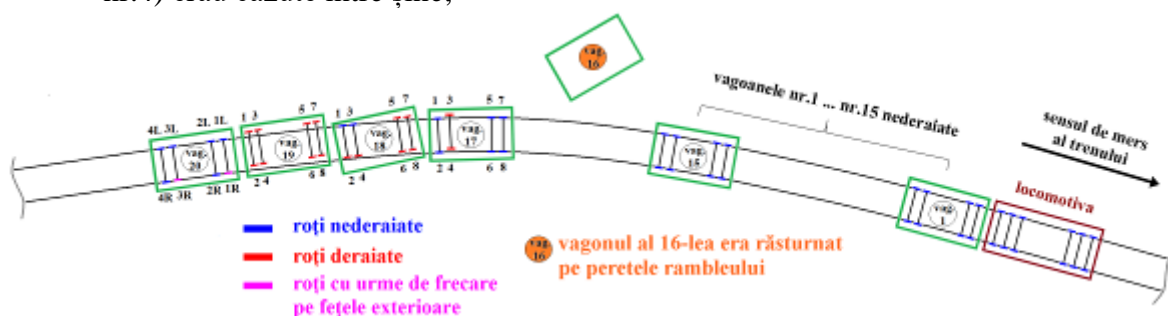
Desen nr.4

- vagonul al 15-lea nu era deraiat;
- vagonul al 16-lea era răsturnat pe taluzul rambleului, la o distanță de aproximativ 7,5 m de șina corespunzătoare firului exterior al curbei;
- vagonul al 17-lea era deraiat de prima osie al celui de-al doilea boghiu în sensul de mers al trenului (roțile nr.3 și nr.4) cu roata de pe partea stângă (roata nr.3) sens mers în exteriorul liniei la circa 20 de cm de șina din stânga și cu roata din partea dreaptă (roata nr.4) între șine;
- vagonul al 18-lea era deraiat de primul boghiu în sensul de mers (roțile nr.5÷nr.8) cu roțile din partea stângă în exteriorul căii la circa 10 de cm de șina din partea stângă și cu roțile din partea dreaptă între șine. La cel de cel de al doilea boghiu roțile din partea stângă nu erau deraiate (roțile nr.1 și nr.3), iar roțile din partea dreaptă (roțile nr.2 și nr.4) erau căzute între șine;

- vagonul al 19-lea era deraiat de toate osiile, roțile din partea stângă fiind în exteriorul căii la o distanță de aproximativ 40 cm de șina de pe firul exterior al curbei, iar roțile din partea dreaptă fiind căzute între firele căii;
- vagonul al 20-lea (ultimul din compunerea trenului) se afla cu toate roțile pe șine. Pe fețele exterioare ale roților nr.1 și nr.3 (roți aflate pe partea dreaptă față de sensul de mers) au fost identificate urme noi de frecare.

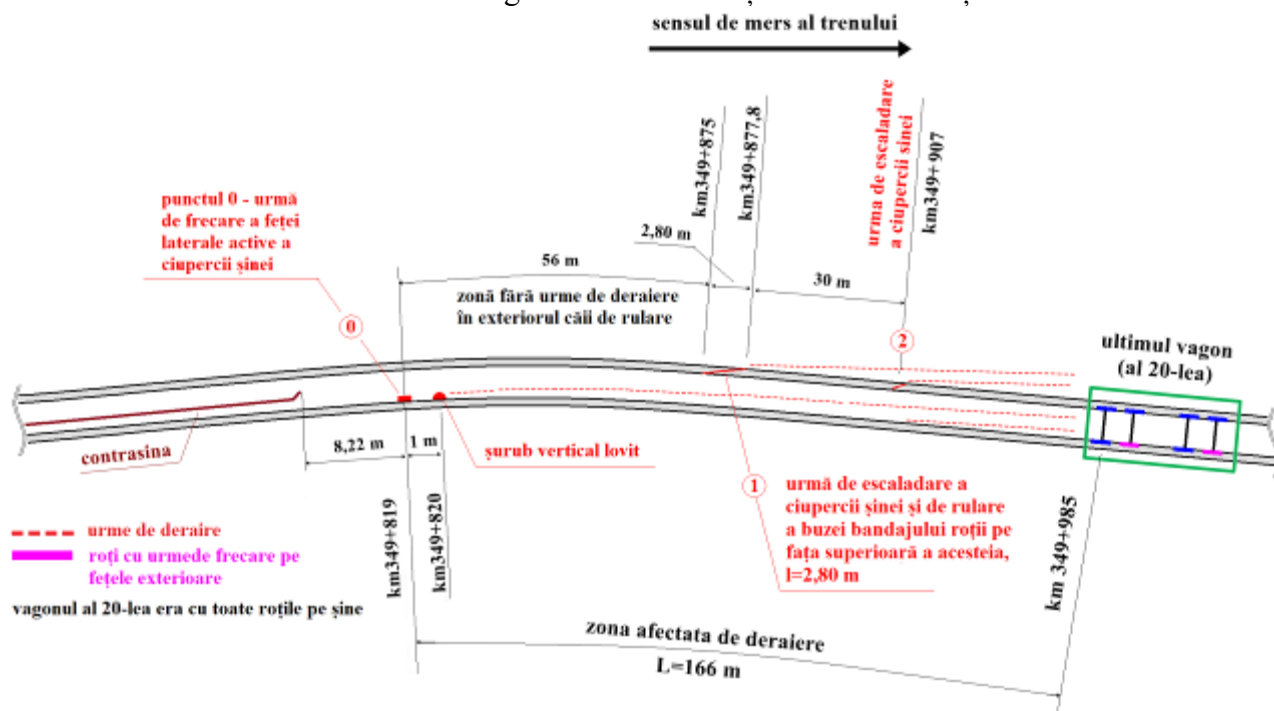
Desen nr.5

După acest punct, la distanța de 1,00 m, respectiv la km 349+820, sistemul de prindere tip K dinspre interiorul căii, care are rol de fixare a tălpii șinei de placa metalică, avea șurubul vertical lovit, datorită căderii roții între firele căii de rulare. De la acest punct și până la oprirea trenului, urme ale circulației materialului în stare deraiată continuă până la oprirea trenului.

De la punctul obținut prin translatarea punctului „0” pe șina din partea stângă (șina firului exterior al curbei), pe o distanță de 56 m, în sensul de mers al trenului, nu au fost identificate urme specifice circulației în stare deraiată a materialului rulant pe elementele suprastructurii căii, sau pe platforma căii. De asemenea, pe suprafața de rulare a ciupercii șinei de pe firul exterior al curbei nu au fost identificate urme care să fi fost generate de circulația anormală a roților materialului rulant.

La km 349+875 (punct aflat la 56 m după punctul „0”), pe șina de pe firul exterior al curbei a fost constatată o urmă de cățărare a buze bandajului unei roți din partea stângă pe flancul activ al ciupercii șinei de pe firul exterior al curbei. De la acest punct, pe o distanță de 2,80 m măsurată înspre flancul inactiv al ciupercii șinei, pe fața superioară a acesteia, respectiv până la km 349+877,80 a fost identificată o urmă de rulare a buzei bandajului unei roți, care se continuă cu urmă de cădere a roții în exteriorul căii și de circulație în stare deraiată a acesteia pe elementele constructive ale suprastructurii căii. După acest punct (km 349+877,80), la o distanță de 30 m, pe șina de pe firul exterior al curbei a fost constatată o a doua urmă de escaladare a flancului activ al ciupercii șinei de pe firul exterior al curbei și de cădere a unei roți în exteriorul căii de rulare.

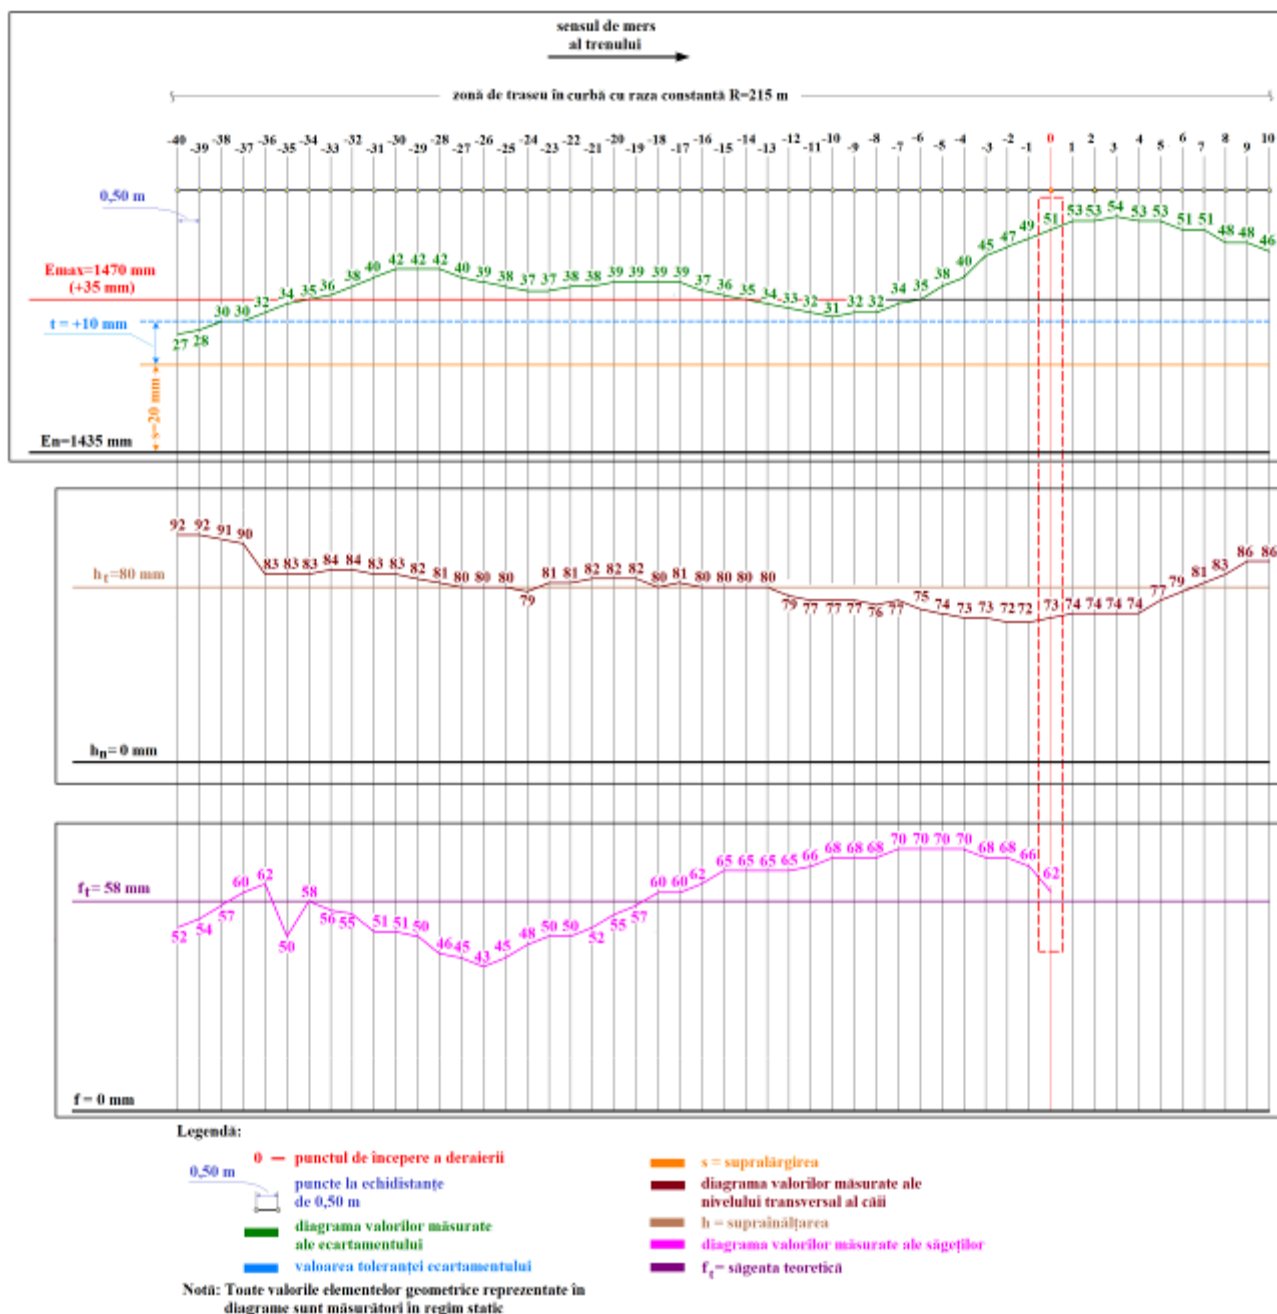
desen nr.6

Cu toate că, din anul 2014 viteza de circulație trenurilor pe linia curentă dintre H.m. Valea Albă și Post Macaze Șimian se face cu 30 km/h, supraînălțarea în curba 349+602÷km 349+972 a rămas cea corespunzătoare vitezei de 50 km/h, respectiv 80 mm.

Raportate la treapta restricției de viteză de 30 km/h, valorile supraînălțării măsurate în regim static pe zona în care s-a produs deraierea se încadrează în valorile toleranțelor admise pentru viteza de 30 km/h.

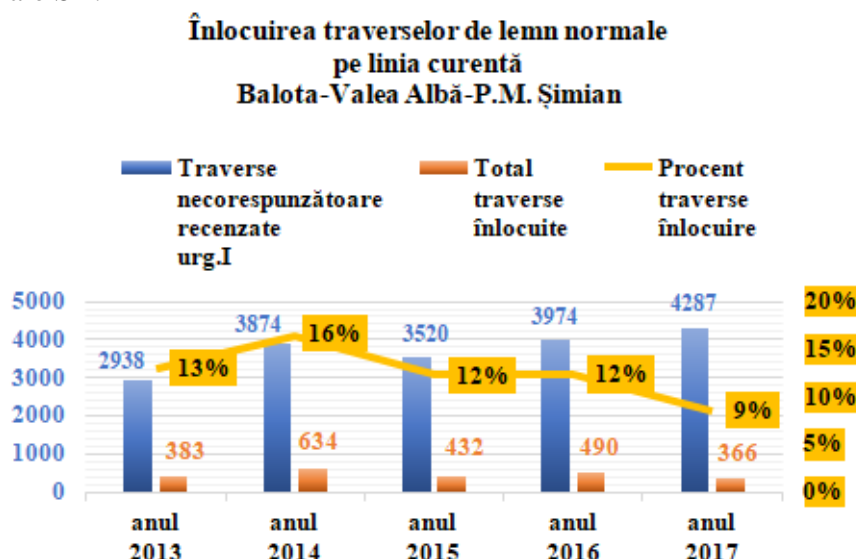
Desen nr.9

La data de 01.01.2016 Districtul 4 Balota avea în stoc un număr de 21 buc. traverse de lemn normale care în urma lucrărilor executate anterior acestui an au fost recuperate la starea SB.

Pe parcursul anilor 2016 și 2017 acest district a fost aprovizionat cu 458 buc. traverse de lemn normale SB în anul 2016 și cu 305 buc. traverse de lemn normale SB în anul 2017. În urma executării lucrărilor de mentenanță, la finalul anului 2017 în stocul acestui district au rămas 11 buc. traverse de lemn normale SB.

Pentru înlocuirea traverselor necorespunzătoare de urgența I recenzate pe linia curentă Balota-Valea Albă-P.M. Șimian, din numărul total al traverselor de lemn normale înlocuite în perioada 2016-2017, 490 buc. traverse au fost introduse în cale în anul 2016 și 366 buc. traverse în anul 2017.

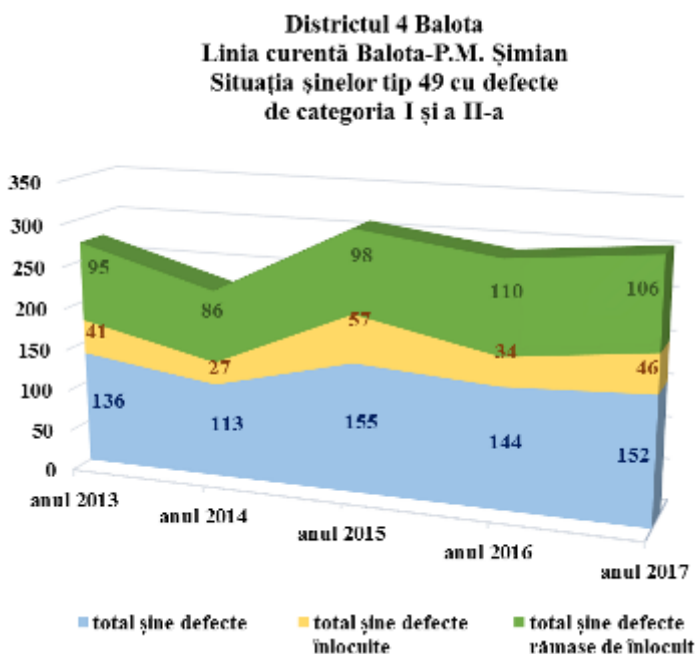
Desen nr.10

Analizarea pe o perioadă de 5 ani (anii 2013÷2017) a activității desfășurată de Districtul 4 Balota pentru identificarea și înlocuirea șinelor defecte tip 49 existente în cale, a scos în evidență faptul că, numărul de șine defecte este într-o continuă creștere și, că înlocuirea șinelor defecte nu se realizează în termenul de înlocuire a șinelor defecte stabilit de prevederile *Instrucției pentru determinarea defectelor șinelor și pentru verificarea șinelor în cale nr.306/1972 (cod de practică)*.

Menținerea în exploatare a șinelor defecte reprezintă un pericol pentru siguranța feroviară, în special în cazul șinelor cu defecte de categoria I, pentru care, codul de practică menționat anterior prevede ca înlocuirea acestora să se facă în cel mai scurt timp. În cazul șinelor defecte de categoria a II-a, același cod de practică prevede ca înlocuirea acestora să se facă în cel mult 6 luni de la constatarea defectului.

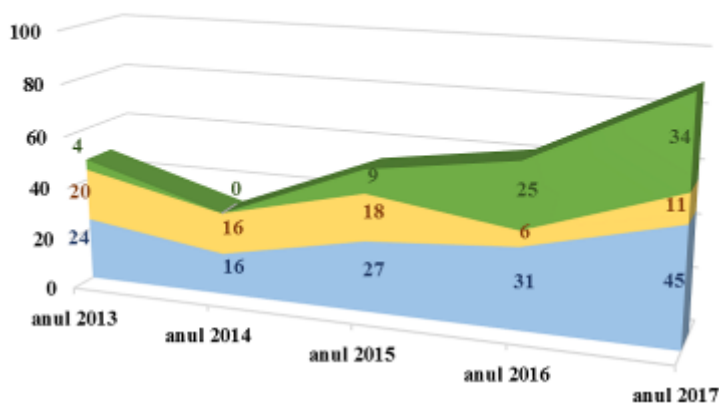
*Desen nr.11*

În perioada analizată, doar în anul 2014 Districtul 4 Balota a reușit înlocuirea șinelor tuturor cu defecte de categoria I.

**Districtul 4 Balota**  
**Linia curentă Balota-P.M. Șimian**  
**Situația șinelor tip 49 cu defecte de categoria I**
