AGENȚIA DE INVESTIGARE FERROVIARĂ ROMÂNĂ - AGIFER

RAPORT DE INVESTIGARE

privind accidentul feroviar produs la data de 06.02.2016,
pe raza de activitate a Sucursalei Regionale de Cale Ferată Cluj,
secția de circulație Deda-Dej Triaj-Jibou-Baia Mare-Satu Mare,
în Hm Letca

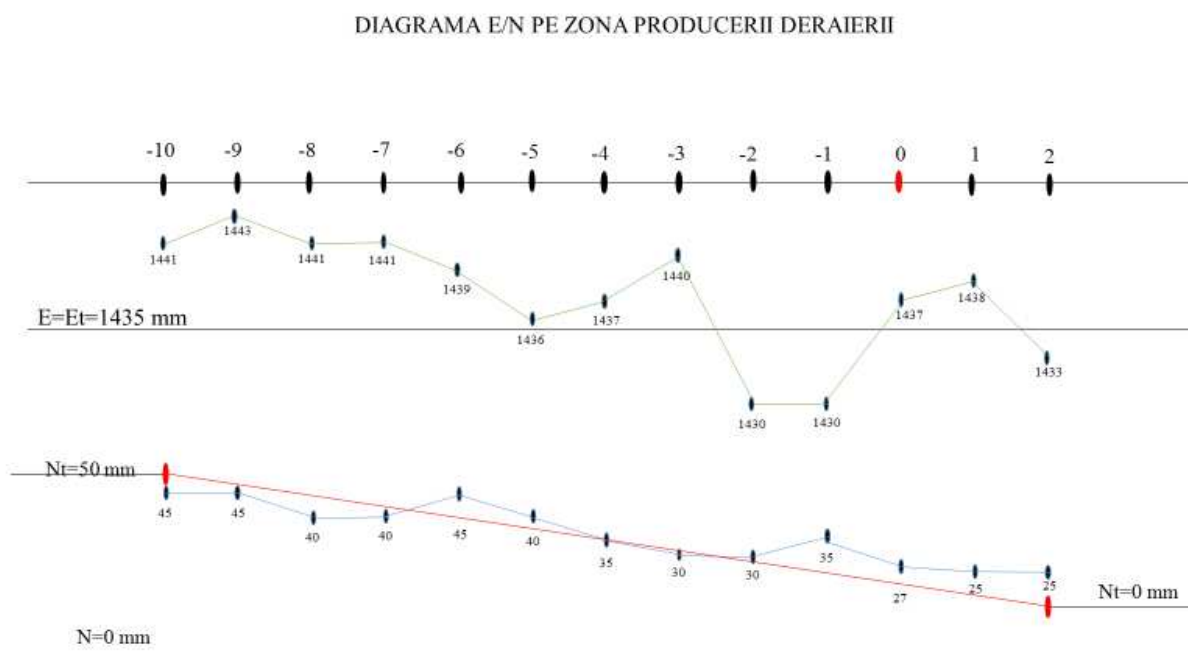
Figura 10 –diagrama E/N

Din analiza mărimii parametrilor măsurați la data producerii accidentului feroviar în punctele menționate (**Figura 10 – diagrama E/N**) rezultă că:

- a fost dezechisată joanta de pe firul stâng între PT1 și PT2, din imediata apropiere a punctului „0”; eclisa era prinsă în două șuruburi orizontale pe PT2 respectiv în nici un șurub orizontal pe PT1 (așa numita „joantă în clește”); în șina din partea stângă aparținând PT1 erau 5 găuri de șuruburi orizontale la nivelul inimii șinei, contrar prevederilor art.21, pct.9 din *Instrucția nr.314/1989*;

- au fost verificate prinderile pe zona de respirație a tronsonului de CFJ pe primele 20 de traverse începând de la PT1 către zona centrală, au rezultat 15 prinderi inactive pe firul stâng în sensul creșterii kilometrajului, toate de tip K, respectiv 3 prinderi inactive pe firul drept, de asemenea de tipul K;
