## **RAPORT DE INVESTIGARE**

privind accidentul feroviar grav produs la data de 02.08.2014, pe raza de activitate a Sucursalei Regională CF Galați, în H.m. Cotești, în circulația trenului de marfă nr.60842-1, remorcat cu locomotiva EA 389

31 martie 2015

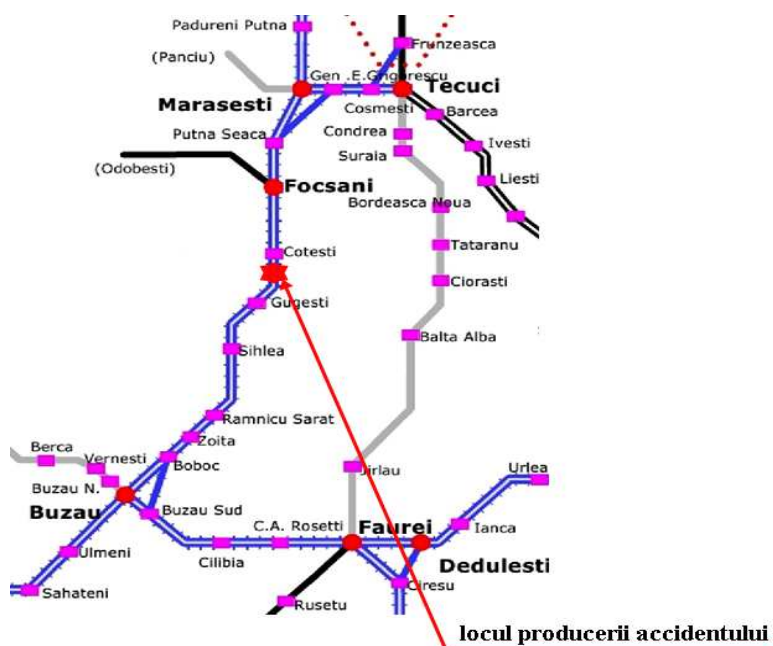
Trenul a circulat între stația CFR Gugești și H.m. Cotești pe linia curentă firul I, a depășit semnalul de intrare X al H.m. Cotești, care ordona oprirea, a trecut prin pasajul rutier de la km 190+580 dotat cu instalație de semnalizare rutieră fără semibariere tip SAT, a circulat peste schimbătoarele de cale nr.1, 7 și 9, a lovit discul roșu (aflat între firele căii) care semnaliza ocuparea liniei nr.III directă de către utilajele feroviare garate pe această linie, tamponându-le violent.

Urmările coliziunii locomotivei de remorcare a trenului cu utilajele feroviare garate pe linia nr.III directă au fost:

- avarierea locomotivei trenului (locomotiva EA 389) și deraierea primei osii a primului boghiu în sensul de mers al acesteia;
- deraierea și avarierea mașinii de profilat prisma tip Plasser&Theurer SSP 2005 SWR nr.813;
- distrugerea totală a mașinii de burat tip Plasser&Theurer 08-275 nr.941 și a vagonului tip Ks nr.40539574016-1 cu cele două containere aflate pe vagon;
- avarierea mașinii de ciuruit prisma de piatră spartă tip Plasser&Theurer RM 80 UHR nr.469

- avarierea suprastructurii căii pe o lungime de aproximativ 100 m.

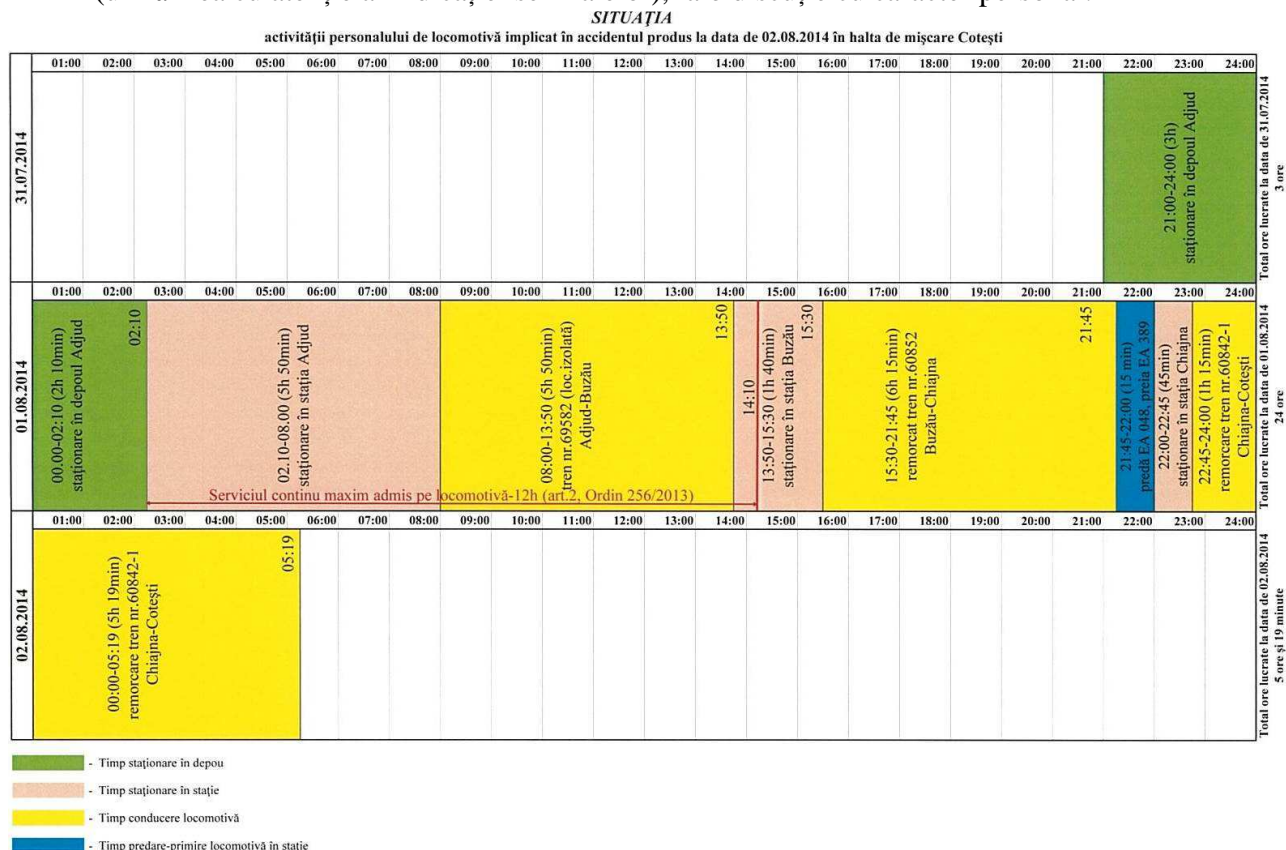
- depășirea cu aproximativ 15 ore a serviciului continuu maxim admis pe locomotivă, reglementat prin OMT nr.256/2013. Depășirea serviciului continuu maxim admis pe locomotivă a avut ca efect acumularea unei stări de oboseală de către personalul de locomotivă și scăderea vigilenței, determinând comutarea atenției de la un stimul important pentru sarcina de muncă (urmărirea cu atenție a indicației semnalelor), la o discuție cu caracter personal.

- neverificarea de către mecanicul de locomotivă a stării de funcționare a instalației de control automat al vitezei tip INDUSI, neluarea măsurilor de punere în funcțiune a acesteia după constatarea faptului că aceasta nu era în funcție și decizia de a circula cu locomotiva în condițiile în care instalația de control automat al vitezei era izolată nejustificat.
- neasigurarea de către managementul SC Transferoviar Grup SA a cadrului necesar pentru aplicarea în totalitate a măsurilor pentru ținerea sub control a pericolelor pe care le-a identificat în cadrul sistemului de management al siguranței.
- inexistenței unor bariere organizaționale care să împiedice producerea accidentului grav. Astfel, în cadrul sistemului de management al siguranței administratorul infrastructurii feroviare nu a
