AGENȚIA DE INVESTIGARE FEROVIARĂ ROMÂNĂ-AGIFER

RAPORT DE INVESTIGARE

privind accidentul feroviar produs la data de 02.10.2016, în jurul orei 02:45,
pe raza de activitate a Sucursalei Regionale de Căi Ferate Brașov,
între halta de mișcare Bicsadu Oltului și stația CFR Malnaș Băi,
prin deraierea locomotivei de remorcare a trenului de călători nr.1642 EA nr.91530400014-3

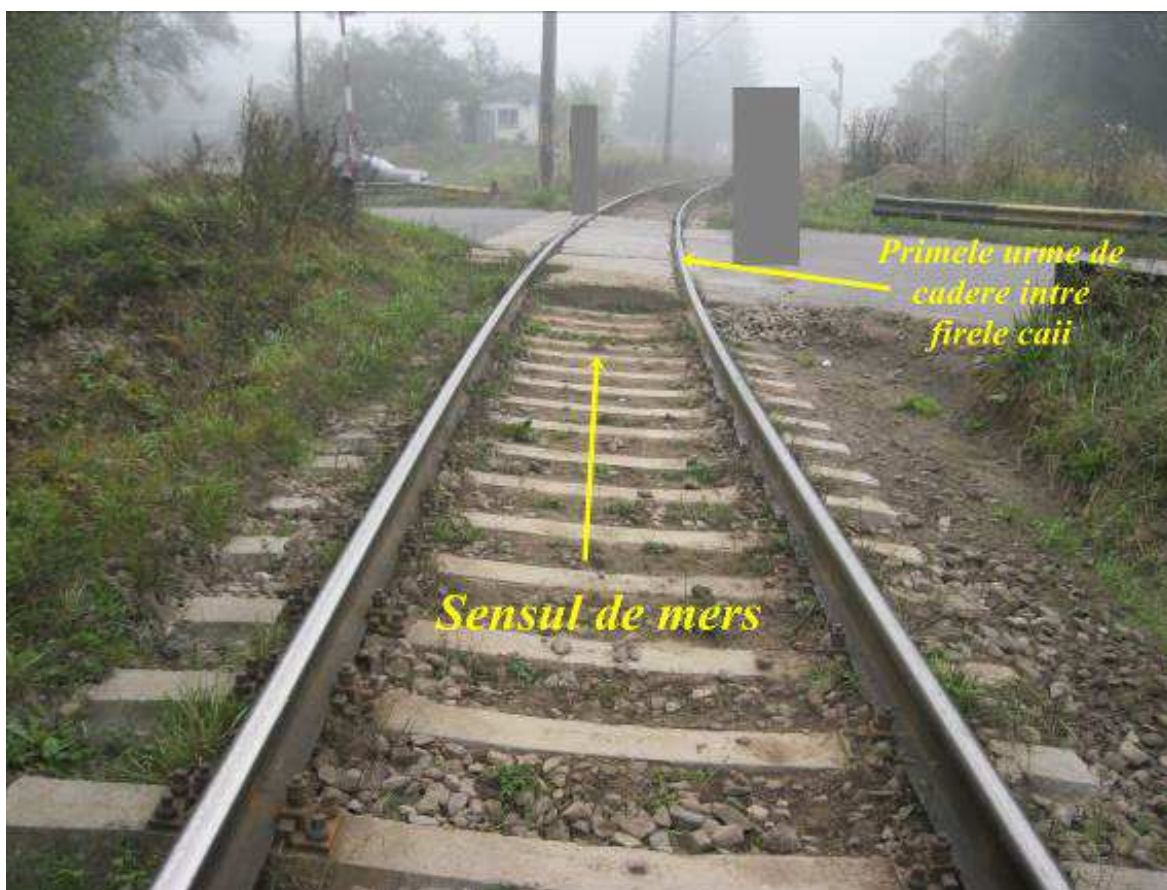
Foto nr.1

Între halta de mișcare Bicsadu Oltului și stația CFR Malnaș Băi, în momentul circulației pe zona trecerii la nivel cu circulație dirijată, prevăzută cu barieră mecanică acționată de păzitor de barieră de la km 54+660, mecanicul de locomotivă a auzit un zgomot anormal la partea de rulare a locomotivei și a luat măsuri de frânare rapidă.

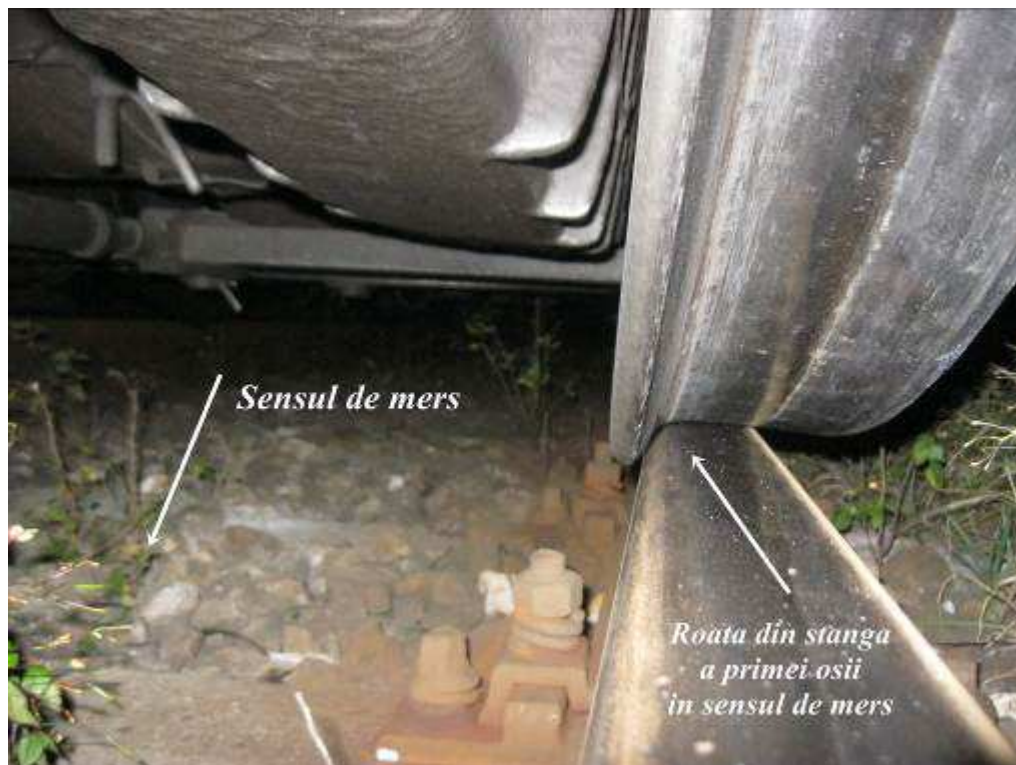
Foto nr.4

După încheierea lucrărilor de repunere pe linie a roții deraiate, la verificarea comportării la rulare a osiei implicate, s-a constatat faptul că aceasta era ruptă în partea stângă a sensului de mers, la circa 1000 mm față de butucul obezii roții parte neantrenată, în plan perpendicular pe axa longitudinală a acesteia, în apropierea labirintului tobei de angrenaj - *foto nr.5*.

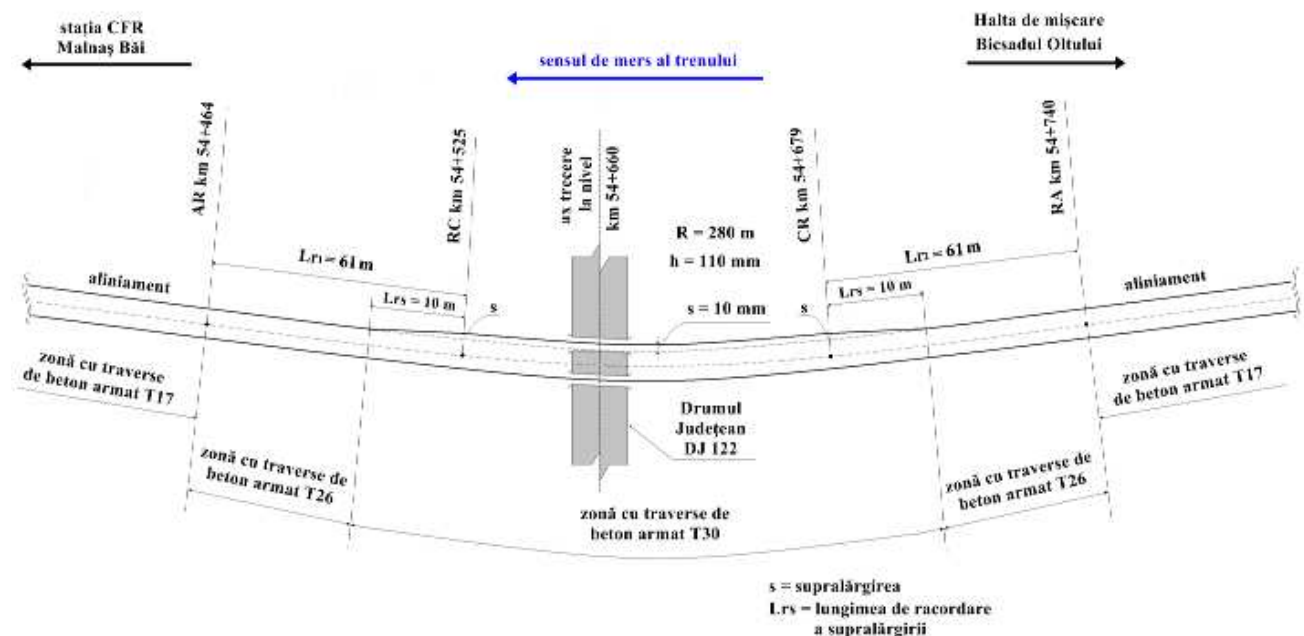
Fig. nr.1

Suprastructura căii este cale cu joante, alcătuită din panouri din șine tip 65 montate și fixate prin intermediul prinderii indirecte tip K, pe traverse normale de beton, astfel:

- pe zona curbei circulare și pe lungimea de pierdere a supralărgirii din cuprinsul curbelor de racordare, șinele sunt montate pe traverse de beton tip T30;
- pe lungimea curbelor de racordare, pe distanța dintre punctele de racordare cu aliniamentele adiacente și punctul de începere a racordării supralărgirii, șinele sunt montate pe traverse de beton tip T26;
- pe zonele în aliniament șinele sunt montate pe traverse de beton tip T17.

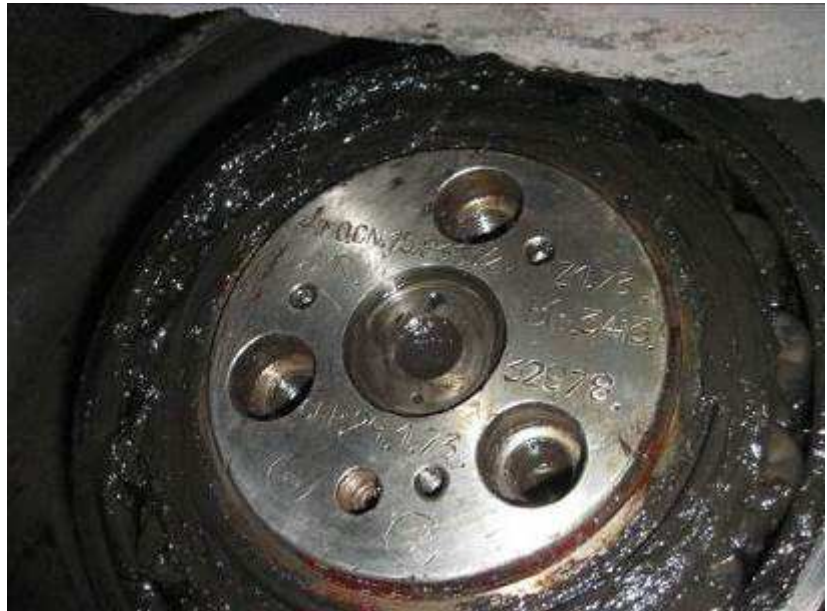
Foto nr.8

Date privind istoricul osiei montate rupte:
