AGENȚIA DE INVESTIGARE FERROVIARĂ ROMÂNĂ - AGIFER

### **RAPORT DE INVESTIGARE**

privind accidentul feroviar produs la data de 04.11.2014, pe raza de activitate a Sucursalei Regionale de Căi Ferate Timișoara, între H.m. Merișor și H.m Crivadia, pe firul I de circulație, la km 60+448, prin deraierea vagonului nr.81536655216-5 din trenul de marfă nr.23815

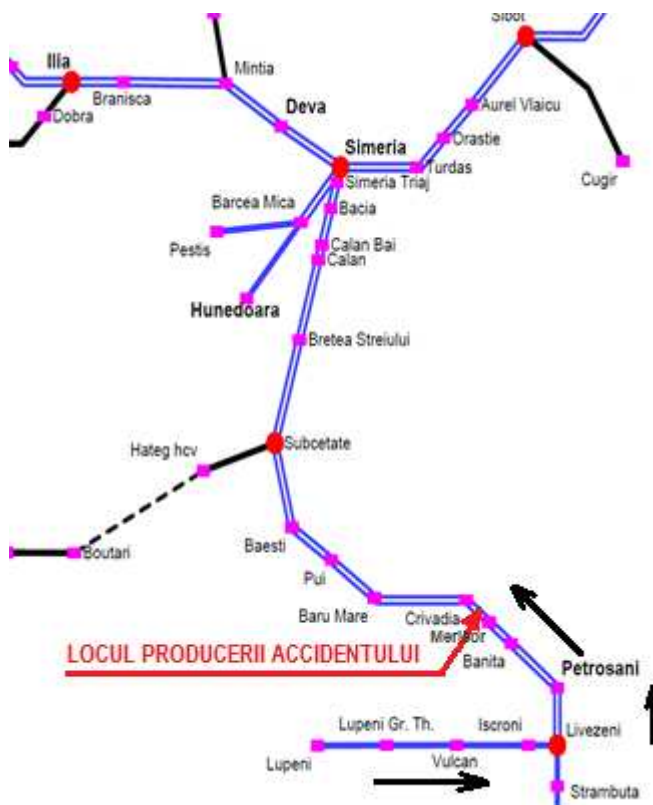
*fig. nr.1*

Locul producerii accidentului este prezentat în fig.1.

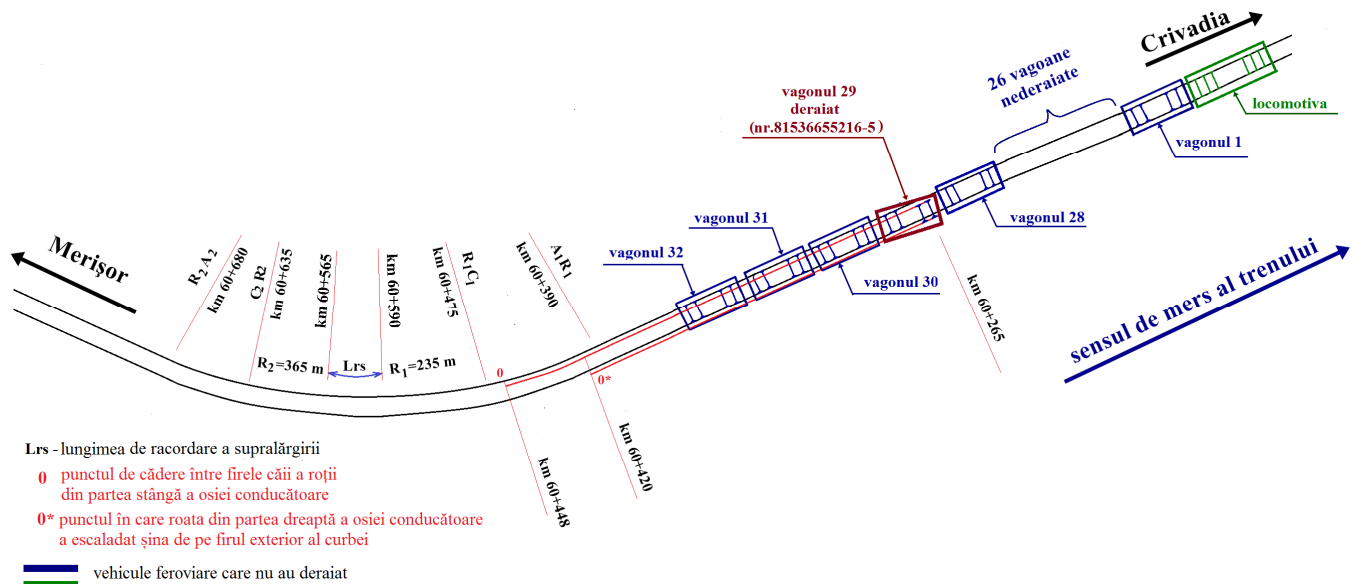
Deraierea s-a produs la km 60+448, punctul deraierii fiind în cuprinsul curbei de racordare care face trecerea de la raza circulară  $R_2=235$  m spre aliniamentul adiacent.
