AGENȚIA DE INVESTIGARE FERROVIARĂ ROMÂNĂ - AGIFER

RAPORT DE INVESTIGARE

privind accidentul feroviar produs la data de 04.03.2017, pe raza de activitate a Sucursalei Regionale de Căi Ferate București, în stația Târgoviște, prin deraierea a două vagoane din compunerea trenului de marfă nr.92051

*RAPORT DE INVESTIGARE
15 decembrie 2017*

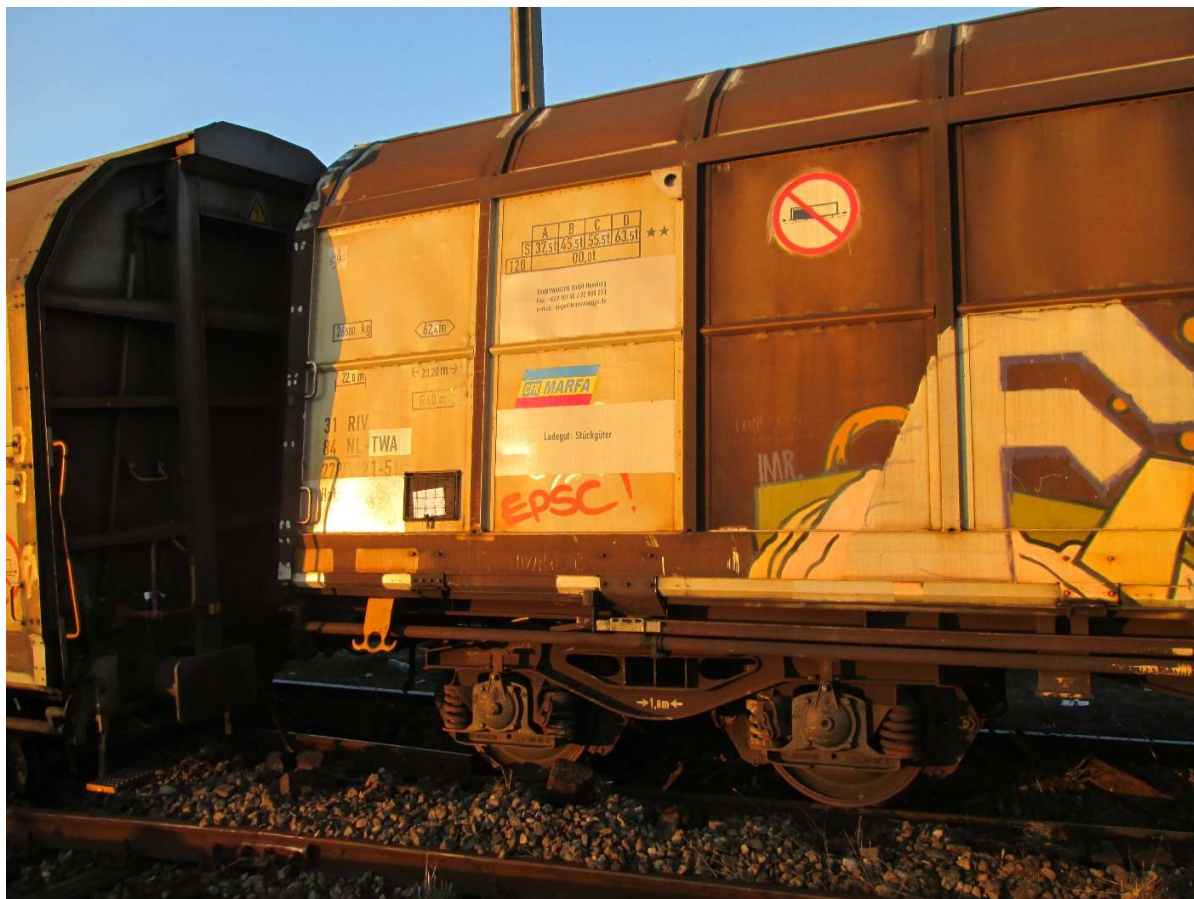
Acest vagon a circulat în stare deraiată aproximativ 60 m.

Deraierea celui de al 7-lea vagon a avut ca urmare și deraierea primului boghiu al celui de-al 8-lea vagon din compunerea trenului, vagonul nr.31842780071-5, prin căderea între firele căii a roților din partea dreaptă ale acestui boghiu.
