RAPORT DE INVESTIGARE

al accidentului feroviar
produs la data de 04.08.2014 în Hm Augustin aflată pe raza de activitate a Sucursalei Regionale de
Căi Ferate Braşov

*Raport final
31 martie 2015*

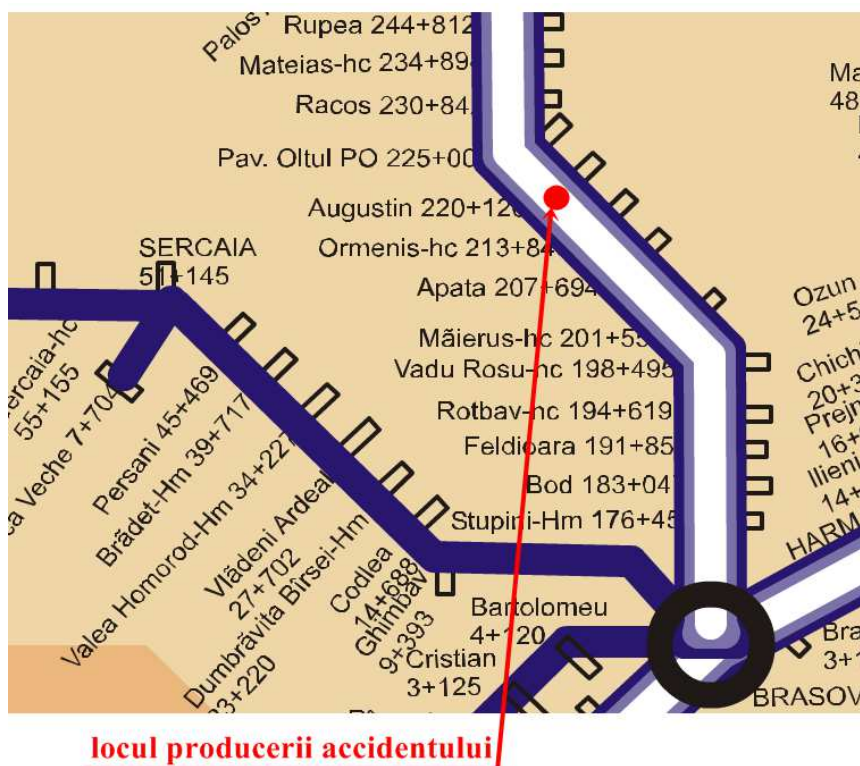
Figura 4 - Locul producerii accidentului

Secția de circulație unde a avut loc accidentul feroviar este în administrarea CNCF „CFR” SA . (Figura 4)

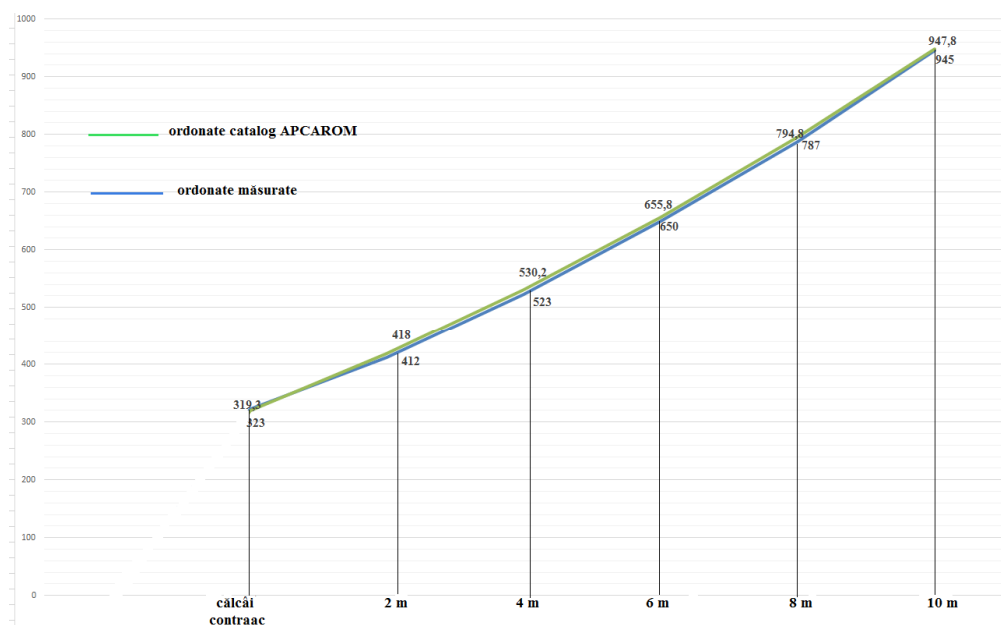
(Figura 7) - Diagrama – ordonatele

Au fost măsurate ordonatele, din 2 m în 2 m, de la călcâiul contraacului drept (6 măsurători), obținându-se valorile reprezentate în diagrama de mai jos: (Figura 7)
