RAPORT

**privind investigația incidentului feroviar
produs la data de 04.10.2018 în stația CFR Ploșșoru,
secția de circulație Filiași – Turceni – Tîrgu Jiu.**

Raport final

14 august 2019

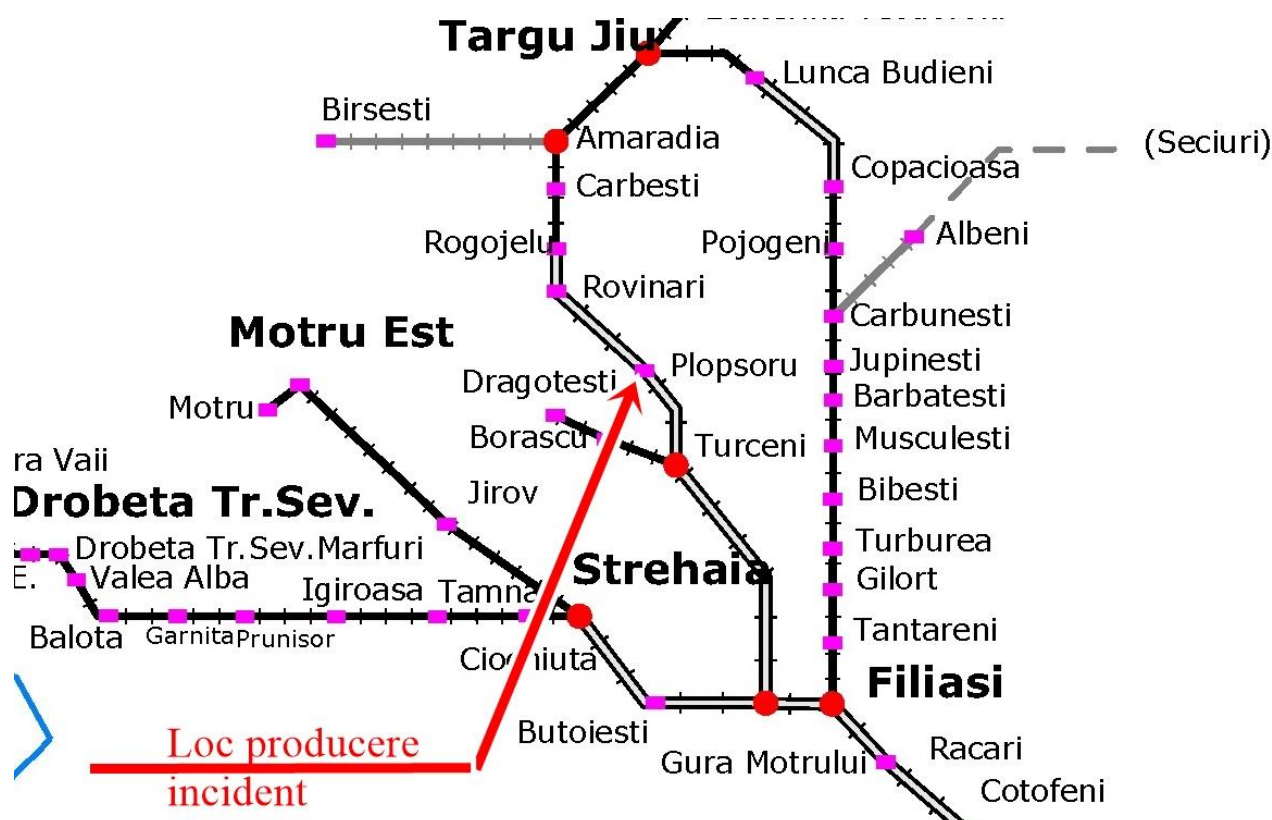
The driver of the passenger train no. 2855 observed that the switch 6/10 was not operated on “+”, the right one, and he stopped the train at the heel of switch 14, without other consequences.

The passenger train no. 2855 was dispatched from the railway station Plopșoru at 17.52 o'clock with + 71 minutes.
