MINISTERUL TRANSPORTURILOR

AGENȚIA DE INVESTIGARE FERROVIARĂ ROMÂNĂ - AGIFER

RAPORT DE INVESTIGARE

privind accidentul feroviar produs la data de 05.06.2018 în jurul orei 06:12 pe raza de activitate a Sucursalei Regionale de Căi Ferate Brașov, între stația CFR Bartolomeu și Hm Cristian, linie simplă neelectrificată, prin producerea unui incendiu la automotorul nr.95 53 9 970557-8 care circula remorcat în compunerea trenului de călători nr.16331

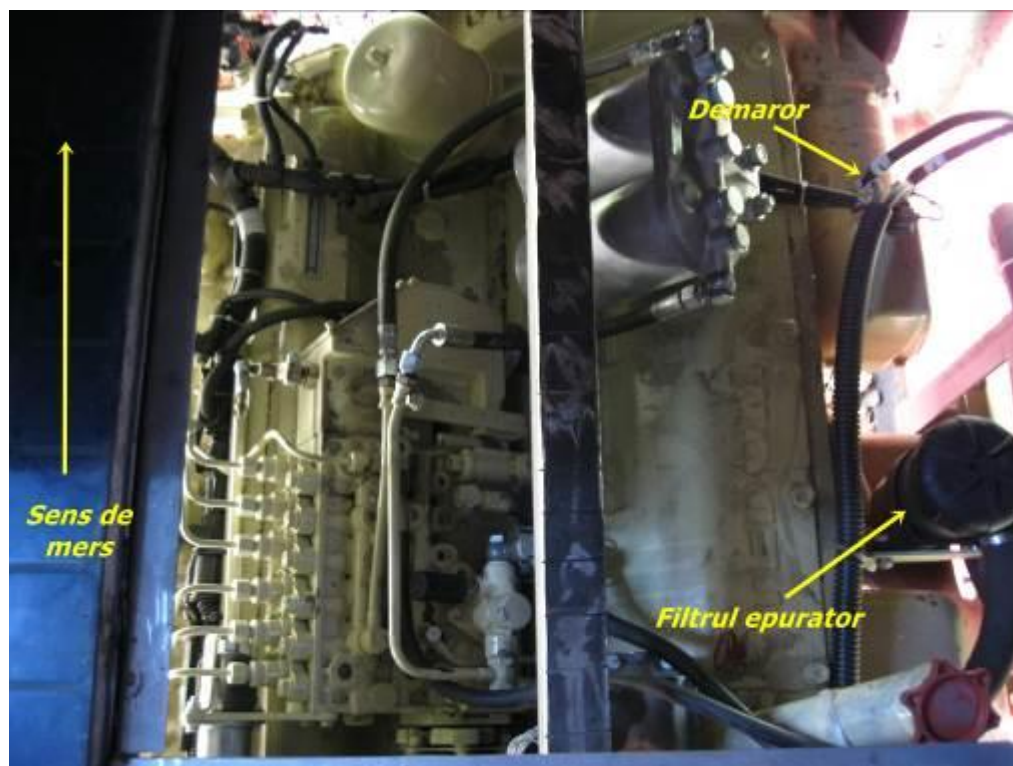
Foto nr.4 – motorul Diesel afectat

În urma producerii incendiului s-au produs degradări în zona superioară și lateral dreapta a motorului Diesel.

- de asemenea, s-au constatat pagube majore datorită efectului termic între conducta de umplere cu ulei a motorului și pompa de injecție – *Foto nr.4,6,7;*

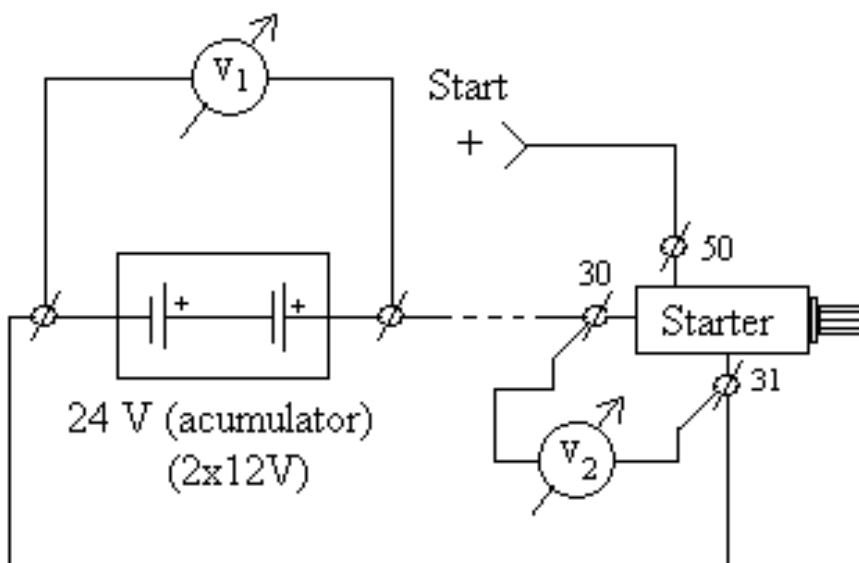
Fig. nr.2 – circuitul experimental

Pentru efectuarea unui set de încercări pe circuitul de forță al demarorului, pentru stabilirea modului de creștere a temperaturii la bornele demarorului în situația în care acesta rămâne cuplat o perioadă mai mare de timp, s-a realizat circuitul experimental din *Figura nr.2*.

Pentru realizarea acestui experiment, cablurile utilizate în circuitul de forță pentru alimentarea demarorului au fost cele aflate pe automotor la data producerii accidentului. Cablurile au avut secțiunea de 70 mm^2 , au fost formate din 19 toroane și au avut o lungime de 4650 mm. La bornele demarorului au fost montate cablurile cu izolația din cauciuc nedegradată, partea cu izolația degradată, pe o lungime de
