AGENȚIA DE INVESTIGARE FERROVIARĂ ROMÂNĂ-AGIFER

RAPORT DE INVESTIGARE

al accidentului produs la data de 05.07.2015
între stația CFR Coșlariu grupa Podu Mureș și halta de mișcare Crăciunel,
de pe raza de activitate a Sucursalei Regionale de Căi Ferate Brașov

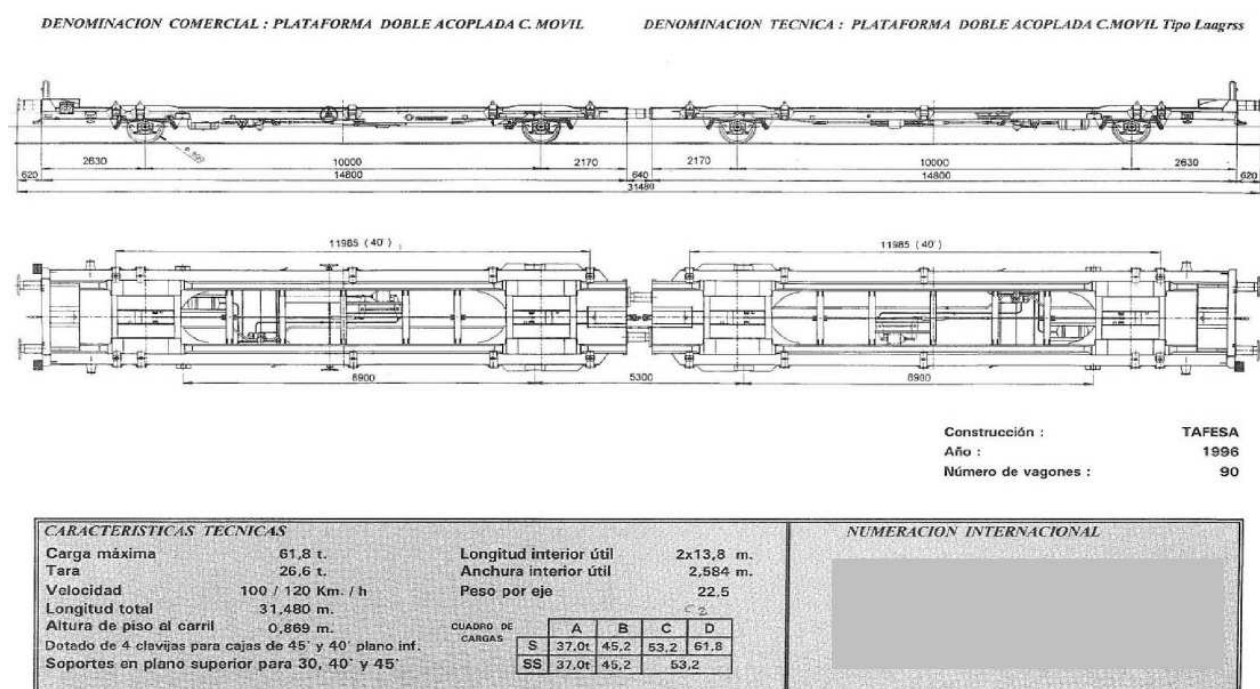
Vagonul nr.43714378134-6 implicat în accident are următoarele caracteristici:

- vagon seria Laagrss, vagon articulat pe 4 osii (format din două unități);

- ampatamentul unei unități - 10 000 mm;
- tara - 26,6 tone;
- lungimea maximă peste tampoane - 31 480 mm;
- greutatea brută maximă - 88 tone;
- cutie osie cu rulmenți fabricație SNCF, rulmenți SKF;
- suspensie arcuri parabolice cu atelaje duble de suspensie;
- a efectuat RP la data de 15.08.2013 la operatorul economic identificat prin acronimul „R-BWR”;
- osii apte pentru sarcina maximă de 22,5t;
- roți monobloc;
- tipul frânei automate: 2xKE-GP-A, cu frânarea progresivă și automată proporțională cu sarcina pe osie;
- distanța dintre osiile interioare ale unităților - 4,98m;
- distanța dintre osiile extreme ale vagonului - 24m;
- tara vagonului - 26,6 tone.

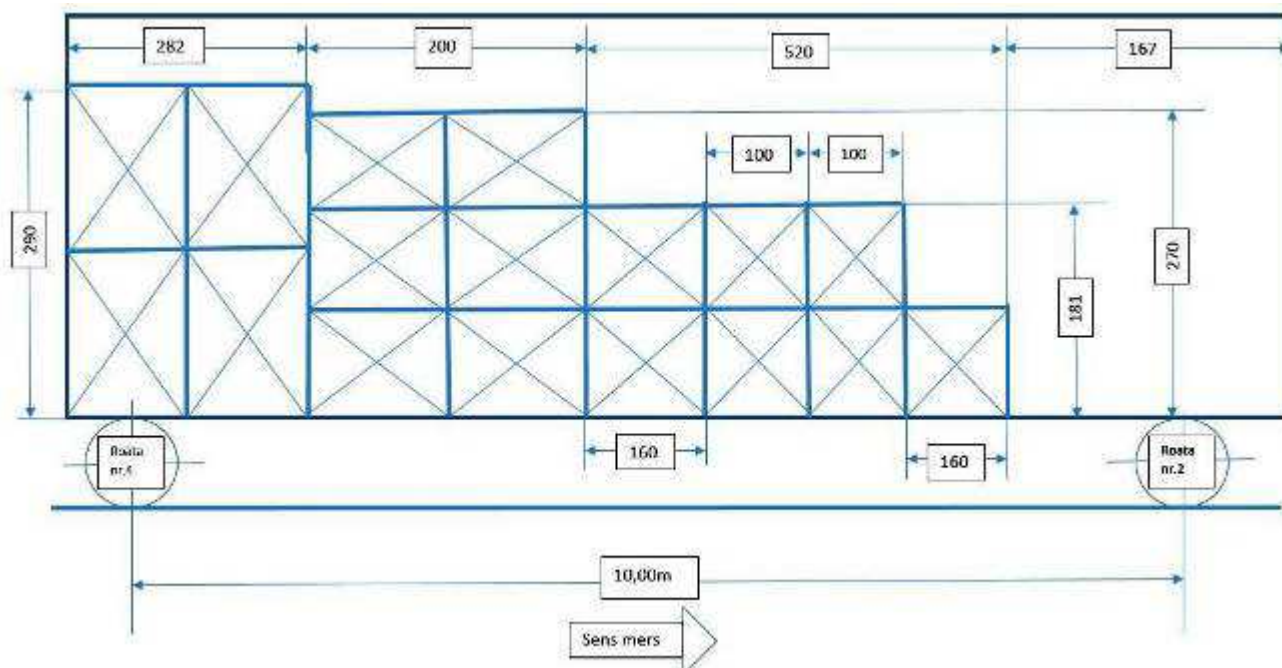
Fig.2

- pe o lungime de 167 cm măsurată de la peretele frontal al cutiei mobile corespunzător osiei cu roțile nr.1-2 nu era amplasat niciun container;
 - pe o lungime de 520 cm sunt amplasate un număr de 7 containere suprapuse pe două rânduri, primul rând, începând de jos fiind format din 4 containere, deasupra fiind amplasate trei containere – *fig.2*.

- pe o lungime de 200 cm sunt amplasate un număr de 6 containere suprapuse pe trei rânduri, înălțimea stivei fiind de 270 cm;
 - pe o lungime de 282 cm sunt amplasate 4 containere, suprapuse la două rânduri, înălțimea stivei fiind de 290 cm;

- nu s-au constatat urme de deplasare în sens longitudinal al containerelor din această cutie mobilă.
