AGENȚIA DE INVESTIGARE FERROVIARĂ ROMÂNĂ - AGIFER

RAPORT DE INVESTIGARE

Privind accidentul feroviar produs la data de 05.08.2016, în jurul orei 17:22, pe raza de activitate a Sucursalei Regionale de Căi Ferate Galați, linia 500, secția de circulație Mărășești – Buzău, linie dublă electrificată, între halta de mișcare Boboc și stația CFR Buzău, pe firul II de circulație la Km 135+680, prin apariția unui incendiu la locomotiva EA 818 (depoul Galați), aflată în remorcarea trenului de călători nr.5110, aparținând operatorului de transport feroviar de călători „CFR Călători” SA.

*Raport de investigare
Ediție finală
14 iulie 2017*

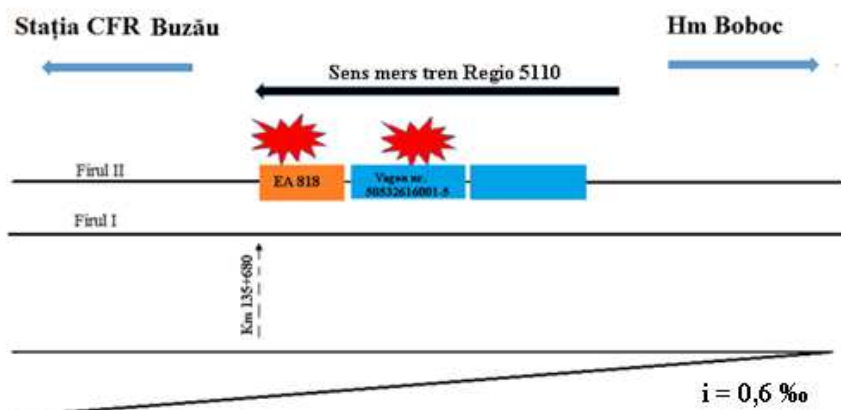
Fig. nr.2 – linia CF Boboc – Buzău

La ora 17:58, conform dispoziției RC Galați nr.56, a fost închis firul II de circulație Boboc-Buzău (ocupat cu trenul de călători nr.5110 cu locomotiva defectă), s-a scos de sub tensiune linia de contact aferentă firului II de circulație Buzău-Boboc și a fost îndrumată, pe firul II de circulație, drezina pantograf DP-1022 din stația CFR Buzău.

La ora 18:28, conform dispoziției RC Galați nr.61, s-a scos de sub tensiune linia de contact aferentă firului I de circulație Boboc-Buzău (ocupată cu tren de călători nr.1665, plecat din stația CFR Buzău la ora 17:55, care a oprit la km 134+300).
