## RAPORT DE INVESTIGARE

privind accidentul feroviar produs la data de 06.06.2018,  
pe raza de activitate a Sucursalei Regionale de Căi Ferate Cluj, în stația CFR Dej Triaj, Grupa A,  
prin deraierea vagonului nr.31533555642-1 aflat în compunerea trenului de marfă nr.41722 aparținând  
operatorului de transport feroviar SNTFM „CFR Marfă” SA.

*Raport de investigare, ediție finală  
04 iunie 2019*

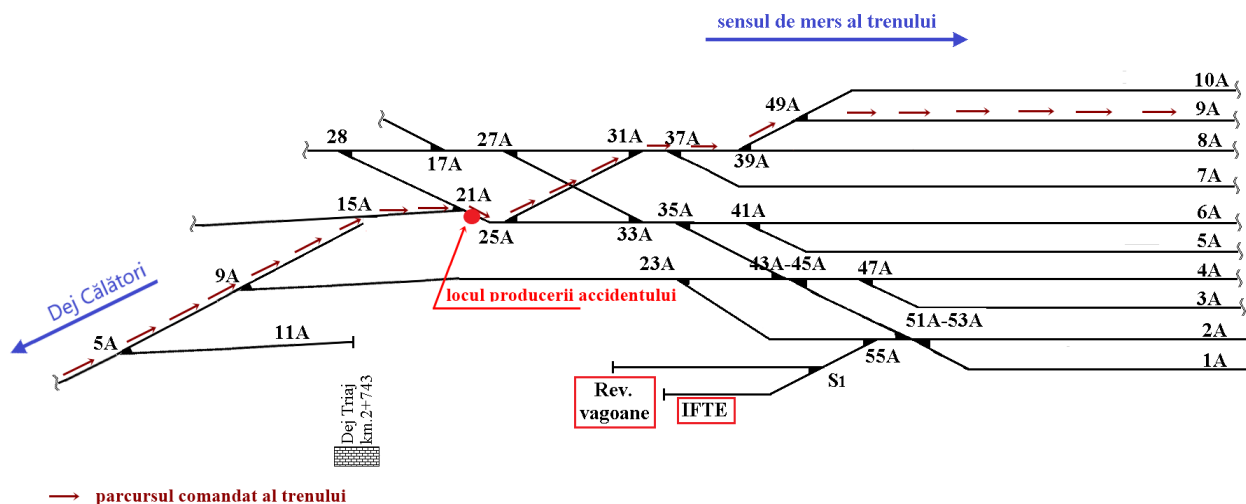
**Desen nr.3 - parcursul trenului de marfă nr. 41722**

Accidentul s-a produs în stația CFR Dej Triaj, Grupa A, la trecerea peste prima joantă a schimbătorilor de cale nr 21A și 25A, schimbătorul nr 21A atacat pe la călcâi, schimbătorul nr 25A atacat pe la vârful, ambele pe direcția abatere, trenul de marfă nr.41722 circulând dinspre stația CFR Dej Călători, cu parcurs de intrare la linia 9A din stația CFR Dej Triaj.

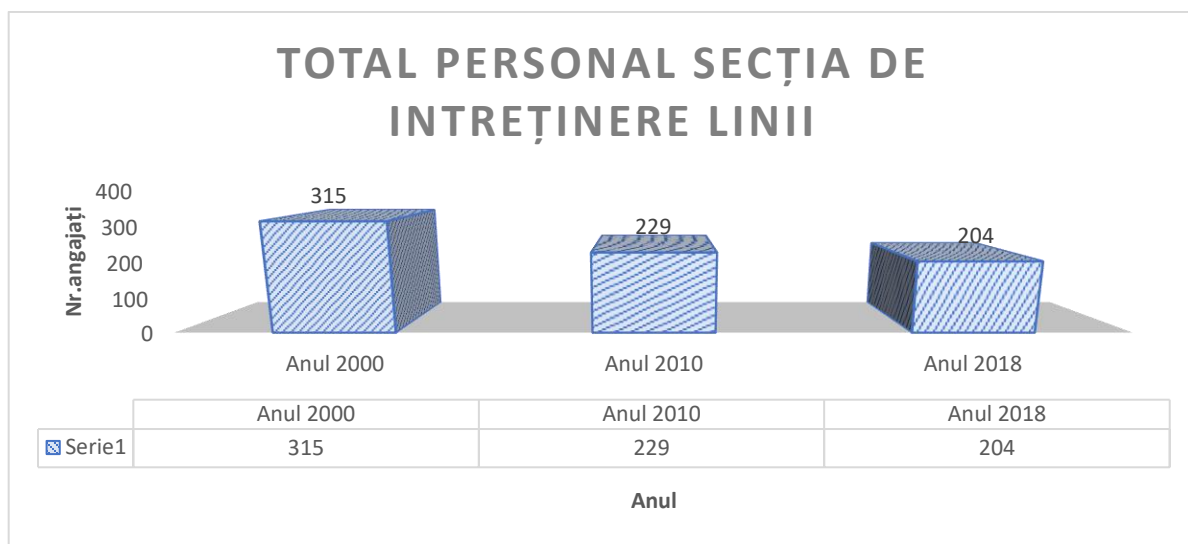
**Desen nr. 6 – total personal la secția de întreținere linii**

- personalul cu atribuții în siguranța circulației din cadrul districtului de linii este insuficient, raportat la numărul de km. convenționali și la complexitatea lucrărilor de întreținere și reparație a căii. Acest fapt, a determinat conducerea secției de întreținere și a districtului de linii, să utilizeze în anumite perioade de timp, pentru exercitarea funcțiilor cu responsabilități în siguranța circulației, personal neautorizat;

În perioada 2002-2008 personalul secției de întreținere a fost suplimentat pe bază de contract, cu personal cuprins între 20 și 31 muncitori, aparținând unor societăți comerciale.

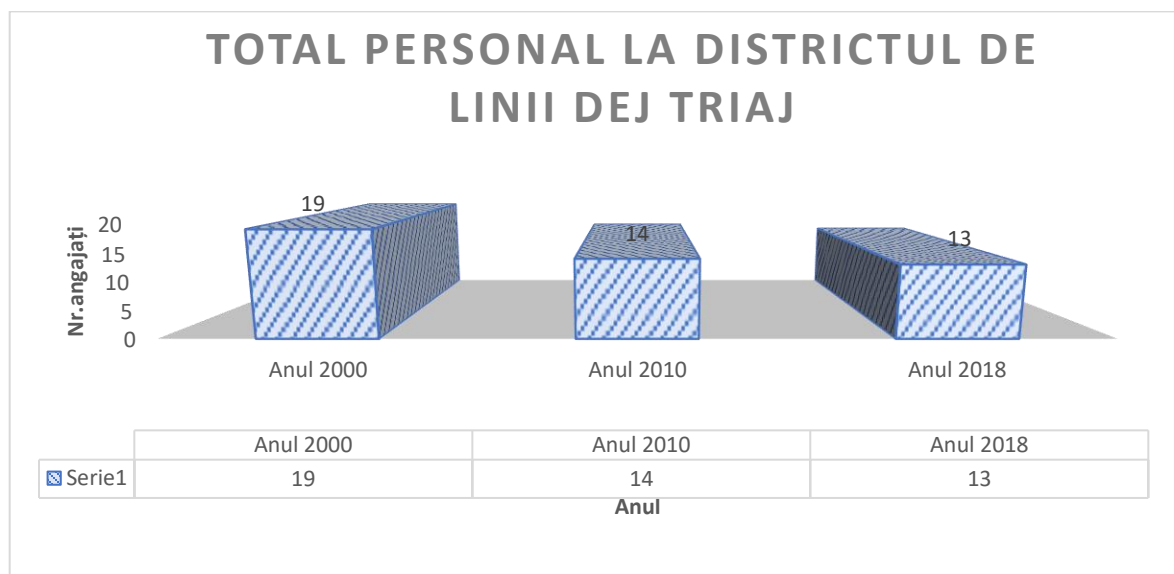
**Desen nr. 7 – total personal la districtul de linii Dej Triaaj**

Datorită numărului redus de personal (muncitor și cu responsabilități în SC), a cantităților insuficiente de material aprovizionate pentru executarea lucrărilor de întreținere și reparare a căii și în lipsa unei dotări tehnice adecvate, șeful de district nu putea realiza mentenanța infrastructurii feroviare în condițiile și termenele prevăzute de codurile de practică (înlocuirea tuturor materialelor de cale necorespunzătoare, respectarea termenelor de remediere a defectelor căii, executarea ciclică a unor lucrări de reparație periodică a căii, etc.).
