AGENȚIA DE INVESTIGARE FERROVIARĂ ROMÂNĂ - AGIFER

## RAPORT DE INVESTIGARE

al accidentului feroviar produs la data de 06.07.2015 pe raza de activitate a  
Sucursalei Regionale de Căi Ferate Galați în circulația trenului de marfă nr.59464,  
în stația CF Cătușa, proprietate a SC ARCELOR MITTAL SA Galați

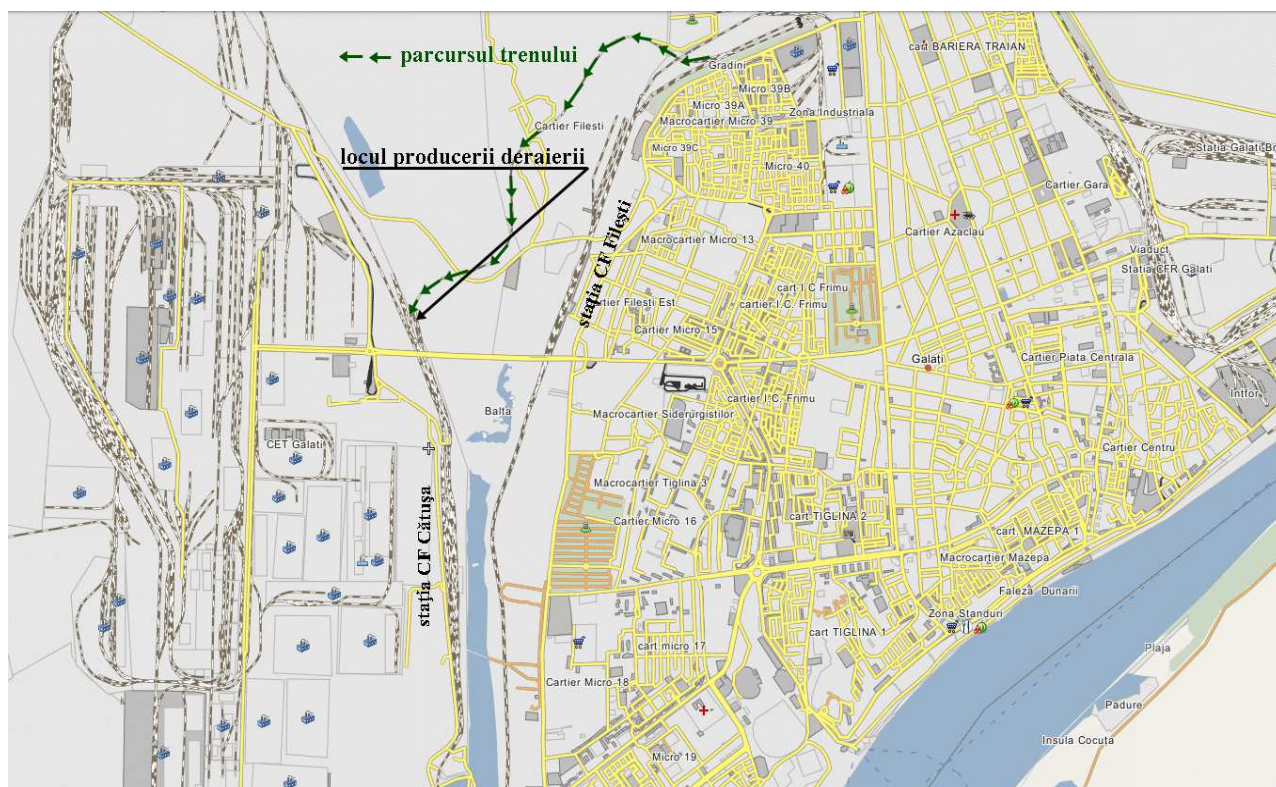
În jurul orei 18:36, la intrarea în stația Cătușa a trenului 76058 la linia 1L Cântar (cale largă), la trecerea peste schimbătorul de cale nr.8, pe zona șinelor de legătură s-a produs deraierea celui de-al 11-lea vagon de ambele boghiuri și a celui de-al 12-lea vagon de primul boghiu în sensul de mers al trenului.

Schița deraierii produsă la data de 06.07.2015 în stația CF Cătușa
