AGENȚIA DE INVESTIGARE FERROVIARĂ ROMÂNĂ - AGIFER

RAPORT DE INVESTIGARE

al accidentului feroviar produs la data de 06.10.2017, ora 12:50,
pe raza de activitate a Sucursalei Regionale de Căi Ferate Brașov
la gararea trenului de marfă nr.50462 la linia 10 A, în stația CFR Brașov Triaj

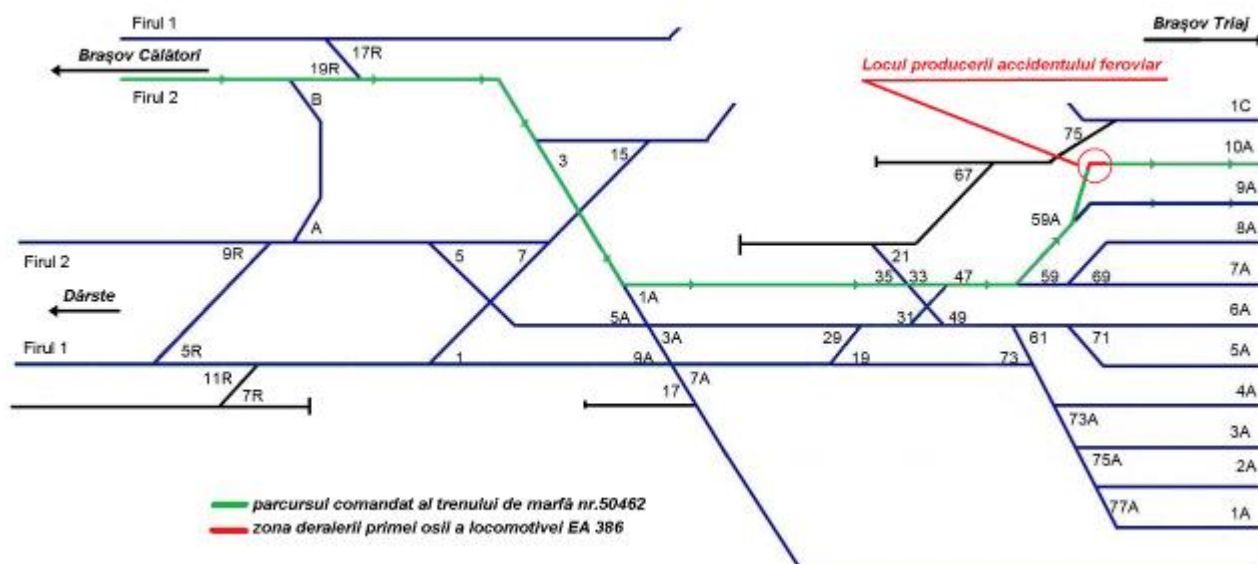
Figura nr. 2 – Parcursul de intrare a trenului de marfă nr.50462 în stația CFR Brașov Triaj, Gr. A

Poziția locomotivei EA 386 în momentul căderii osiei nr.1 de pe șine
