AGENȚIA DE INVESTIGARE FERROVIARĂ ROMÂNĂ - AGIFER

RAPORT DE INVESTIGARE

al accidentului feroviar produs la data de 07.02.2015 pe raza de activitate a
Sucursalei Regionale CF Timișoara, pe linia neinteroperabilă Ronaț Triaș – Lovrin – Sânnicolau
Mare (având ca gestionar de infrastructură RC - CF Trans SRL Brașov)
între halta de mișcare Satu Nou și stația CFR Biled

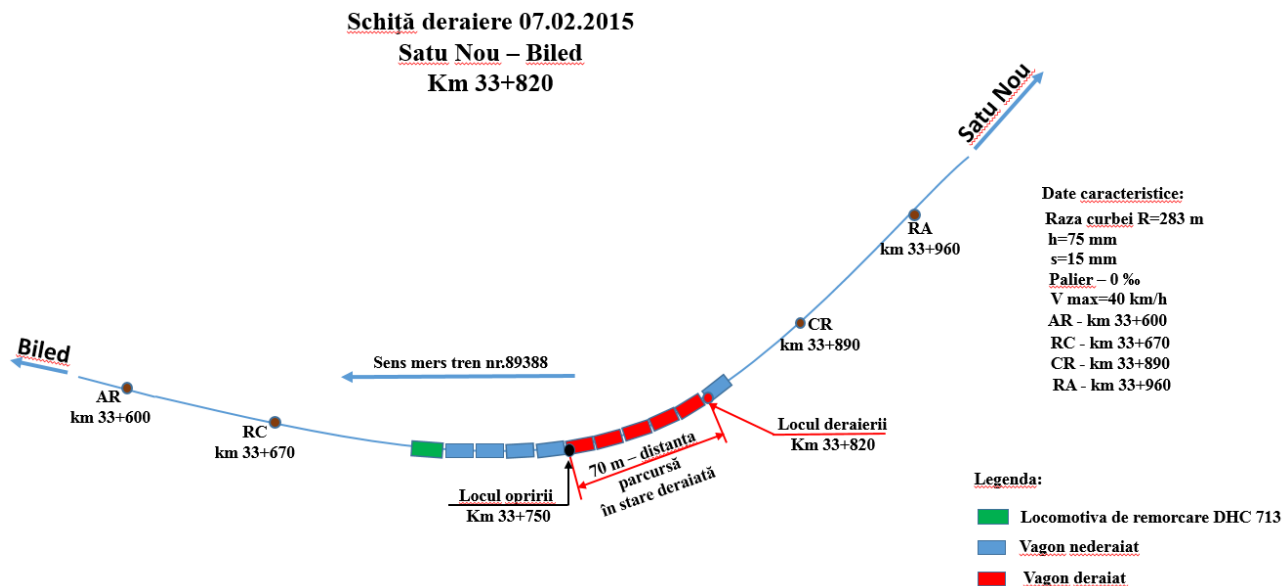
Figura nr.3

Deraierea s-a produs în cuprinsul curbei circulare, în zona km 33+800.

În profilul în lung în zona producerii accidentului linia este în palier (0 %).

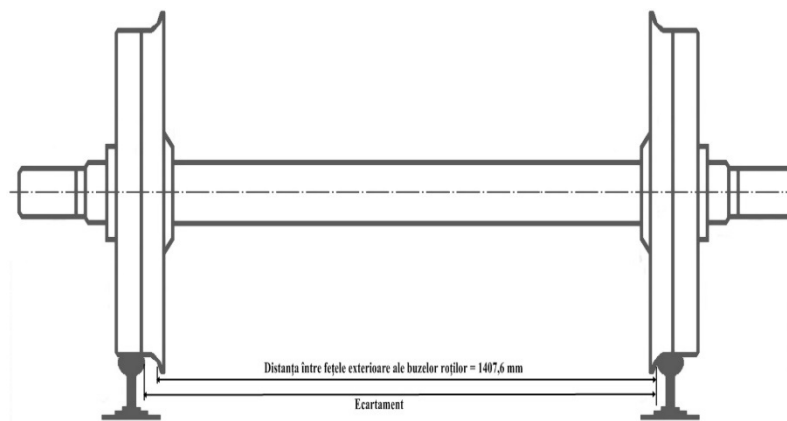
Având în vedere constatările făcute la vagoanele deraiate, constatări prezentate la capitolul C.5.4.2. Date constatate la funcționarea materialului rulant și a instalațiilor tehnice al acestuia se poate concluziona că, starea tehnică a materialului rulant din compunerea trenului de marfă nr.89388, respectiv, distanța între fețele exterioare ale buzei roților osiei atacante a vagonului nr.33539332500-6 mai mică decât valoarea minimă admisă în exploatare, pe fondul depășirii valorilor ecartamentului, a favorizat producerea deraierii prin căderea roții între firele căii.
