**MINISTERUL TRANSPORTURILOR  
AUTORITATEA FERROVIARA ROMANA**

**ORGANISMUL DE INVESTIGARE FERROVIAR ROMAN**

## **RAPORT DE INVESTIGARE**

privind accidentul feroviar produs la data de 07.05.2014, pe raza de activitate a Sucursalei Regionale de Căi Ferate Timișoara, în stația CFR Timișoara Nord, la km. 1+775, linia nr.124, în circulația trenului de călători regio nr.9612, aparținând operatorului de transport feroviar de călători SNTFC „CFR Călători” SA.

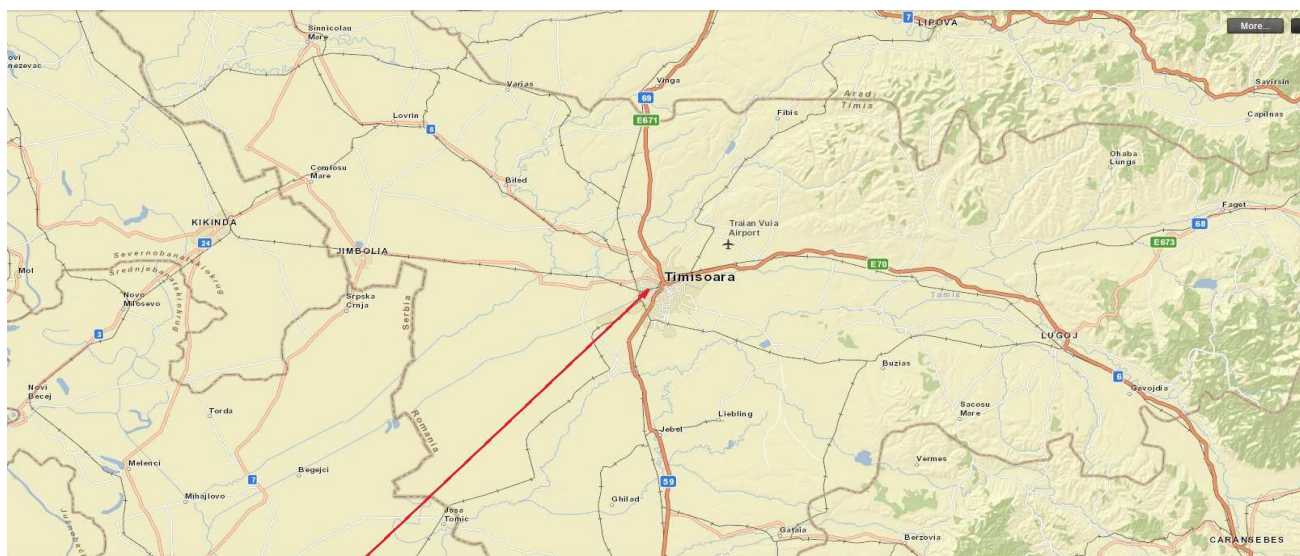
**Fig.1**

La data de 07.05.2014, în jurul orei 07:20, pe raza de activitate a Sucursalei Regionale de Căi Ferate Timișoara, în circulația trenului de călători Regio nr.9612 (aparținând operatorului de transport feroviar călători SNTFC „CFR Călători” SA), în stația CFR Timișoara Nord, km 1+775, linia nr.124, s-a produs deraierea automotorului AM 979 de roata din dreapta, prima osie în sensul de mers.
