RAPORT DE INVESTIGARE

al accidentului feroviar produs la data de 07.06.2017 pe raza de activitate a Sucursalei Regionale CF Craiova, pe secția de circulație Câmpulung - Golești în stația CFR Golești

*Editie finală
06 iunie 2018*

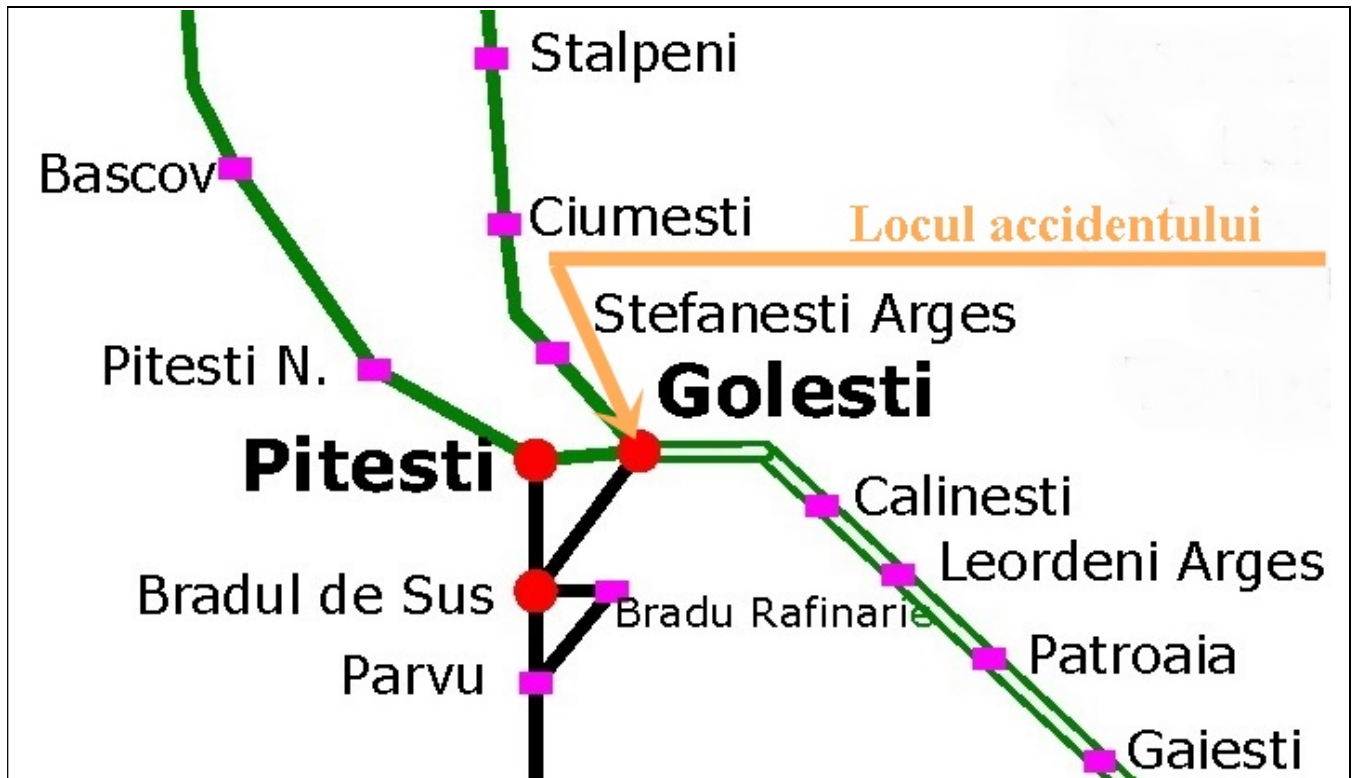
Accident site

The bogie no. 2 and the bogie Jakobs (under the joint) from the diesel multiple unit Desiro 2053, derailed in its running direction, km 100+100, running derailed about 30 m. The diesel multiple unit (DMU) did not register significant damages.

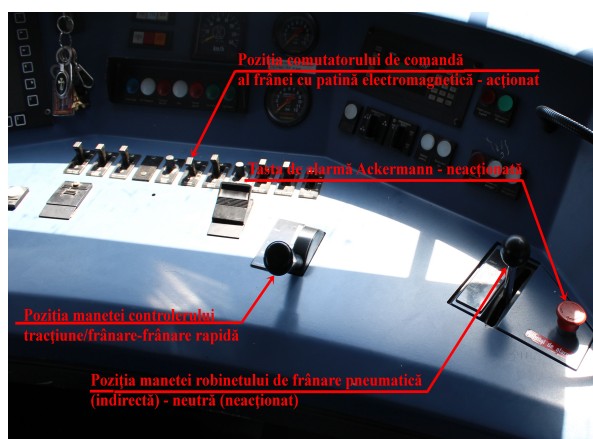
Fig. 2

- automotorul a fost condus de către mecanic de la postul de conducere nr.1 acesta fiind postul din față;
- maneta controlerului tracțiune/frânare de pe pupitrul mecanicului sa aflat în ultima poziție „*frânare rapidă*”(Fig.2);
- robinetul de frânare pneumatică (indirectă) sa găsit în poziția „0”;
- tasta de alarmă Ackermann neacționat;
- comutatorul de comandă al frânei electromagnetice de pe pupitrul mecanicului „*acționat*”(Fig.2);
- manometru presiune aer în cilindrii de frână a avut indicația „0”;
- manometru presiune aer conductă principală 10 atm și conductă generală 5 atm a avut indicația „0”;
- automotorul a avut ambele motoare diesel oprite;
- calculatorul de frână BSG a afișat cod defect 5151 – Frână electromagnetă 2 nu funcționează (Fig.3)

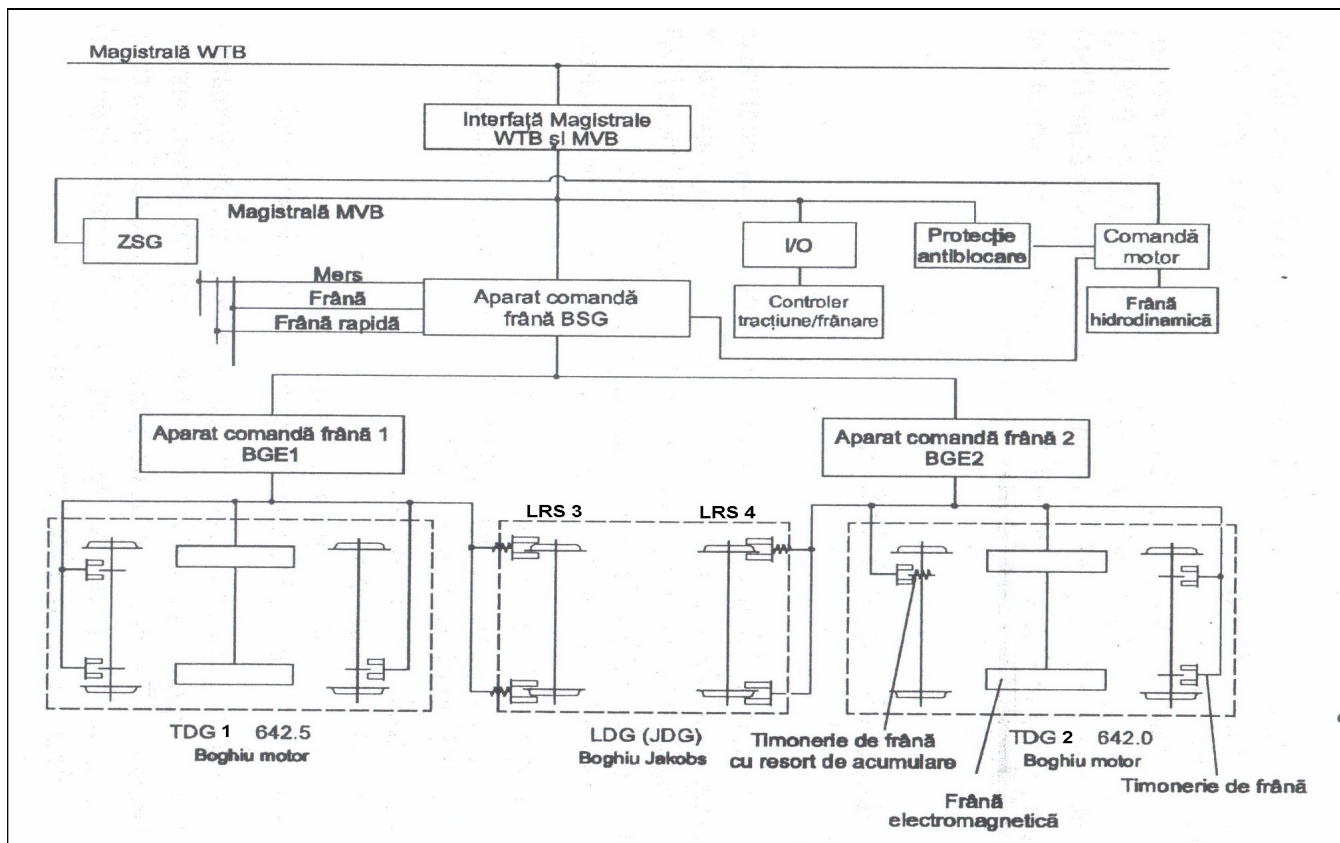
Fig.11

Automotorul este format din 2 vagoane (642.0 și 642.5) iar din punct de vedere al frânei este alimentat de la ambele vagoane. În acest scop pe lângă aparatul de comandă (calculatorul de frână) BSG care se află montat în vagonul 642.0 mai există blocurile de frână BGE 1 și BGE 2 dispuse pe cele 2 vagoane (Fig.11).

Blocul de frână BSG acționează prin sistemele sale traductoarele E/P electromagnetice de reglare a presiunii aflate în cele 2 blocuri de frână BGE 1 și BGE 2 care transmite prin intermediul amplificatorilor magnetici comenzile de frânare, respectiv de slăbire a cilindrilor de frână de pe fiecare boghiu, astfel ca de la instalație de frână blocul de frână BGE 1 să frâneze osiile de la boghiul motor TDG 1 și osia alergătoare LRS 3 de la boghiul Jakobs iar blocul de frână BGE 2 să frâneze osiile de la boghiu motor TDG 2 și osia alergătoare LRS 4 de la boghiul Jakobs (Fig.11).
