AGENȚIA DE INVESTIGARE FERROVIARĂ ROMÂNĂ-AGIFER

RAPORT
privind investigația accidentului feroviar
produs la data de 07.11.2018 în stația CFR Roșiori Nord

Raport final

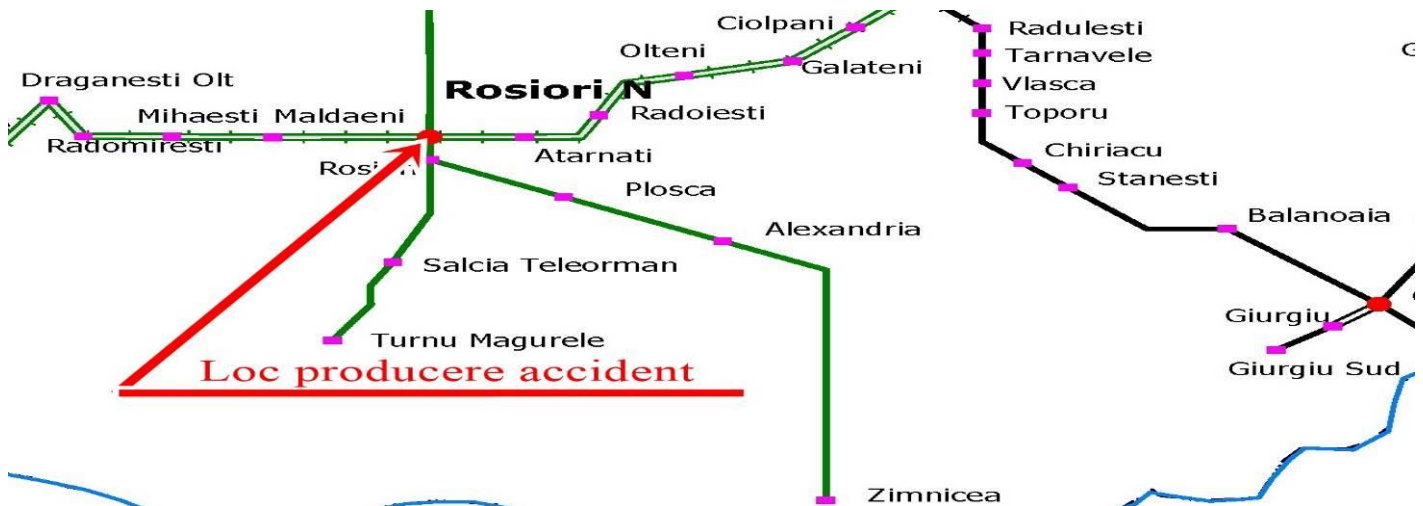
Figure 1 – accident site (railway map)

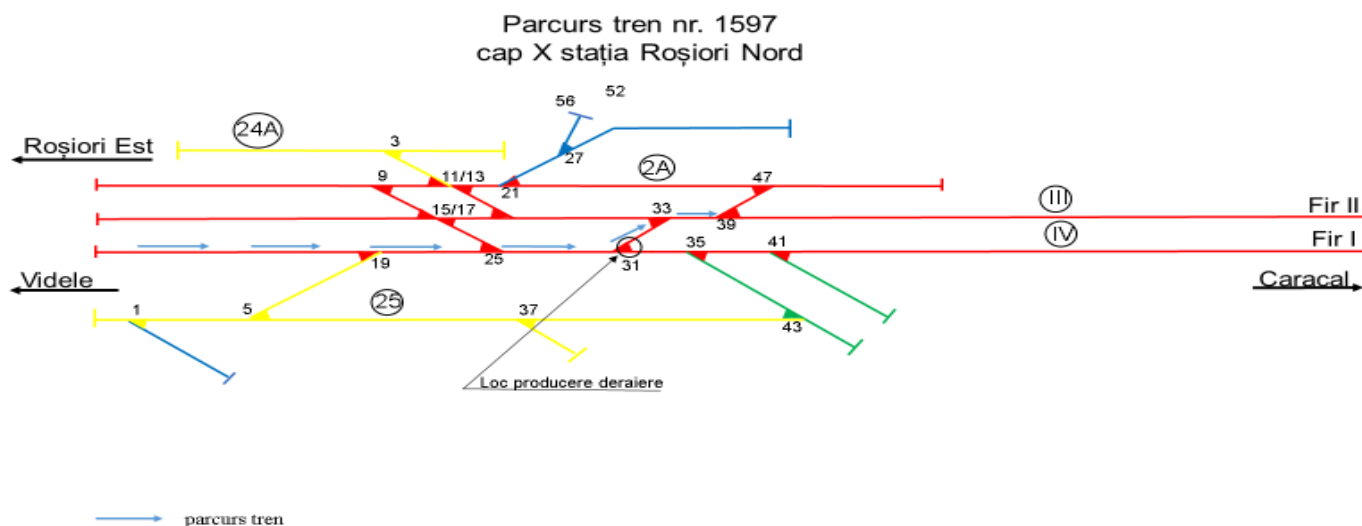
fig. 3 - parcursul de intrare al trenului nr.1597

Prima urmă de deraiere a fost constatată pe șinele de legătură ale schimbătorului de cale numărul 31, la 15,95m de joanta de vârf a schimbătorului, la km 99+499, pe firul stâng în sensul de mers al trenului. Această urmă era pe flancul activ al ciupercii șinei, fiind o urmă specifică de cădere a roții între firele căii. Acest punct a fost notat cu „0” - locul producerii deraierii.
