AGENȚIA DE INVESTIGARE FERROVIARĂ ROMÂNĂ - AGIFER

## RAPORT DE INVESTIGARE

al accidentului produs la data de 08.02.2016  
între stația CFR Luduș și halta de mișcare Sărmășel  
de pe raza de activitate a Sucursalei Regionale de Căi Ferate Brașov

*Raport final*  
02.02.2017

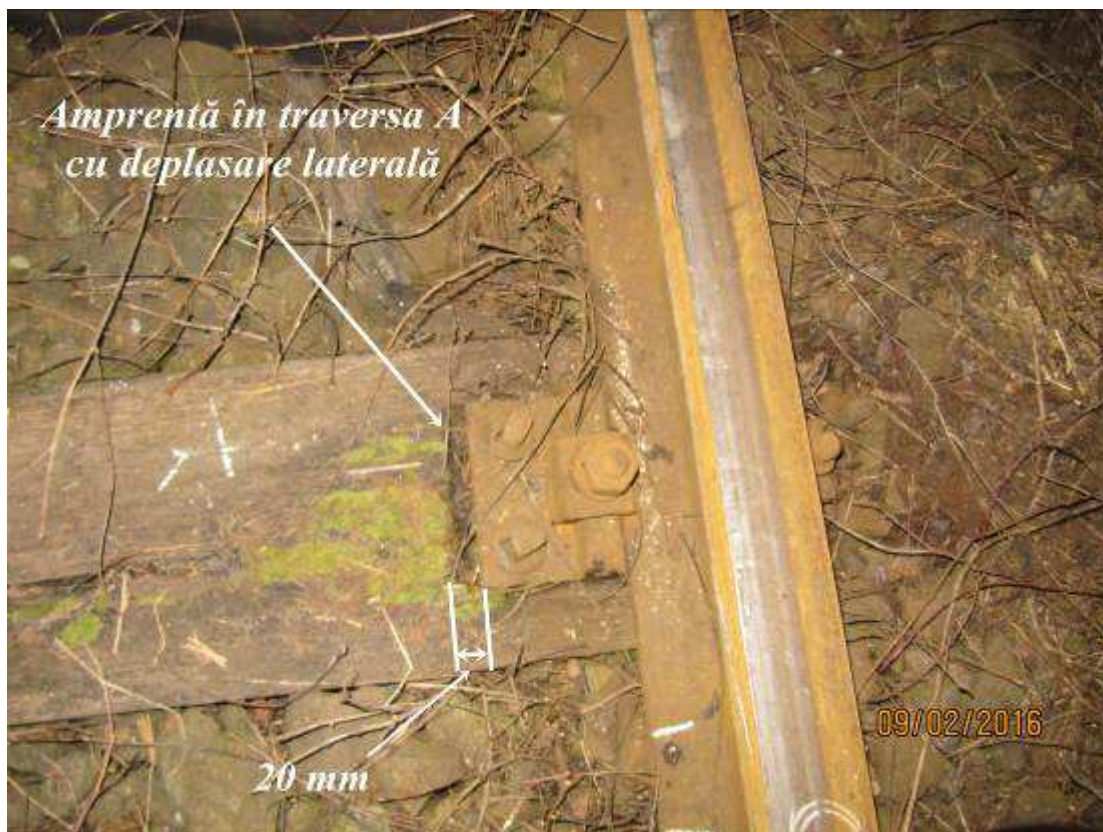
Foto nr.11

- amprente pe traverse ale plăcilor metalice cu adâncimi de circa 20 mm la un număr de 5 traverse (traversele inscripționate A, B, C, D, E), iar la traversa inscripționată cu litera A s-au constatat și deplasări laterale pe lungimi de circa 20 mm ale plăcilor metalice de sprijin a șinei pe traversă (*foto nr.11, 12*);
- prinderi cu tirfoane inactive traversa A - partea stângă toate cele 4 tirfoane, traversa C – partea stângă 2 tirfoane și 1 tirfon partea dreaptă, traversa D - partea stângă toate cele 4 tirfoane, traversa I – 1 tirfon partea dreaptă (*foto nr.7, 8*);

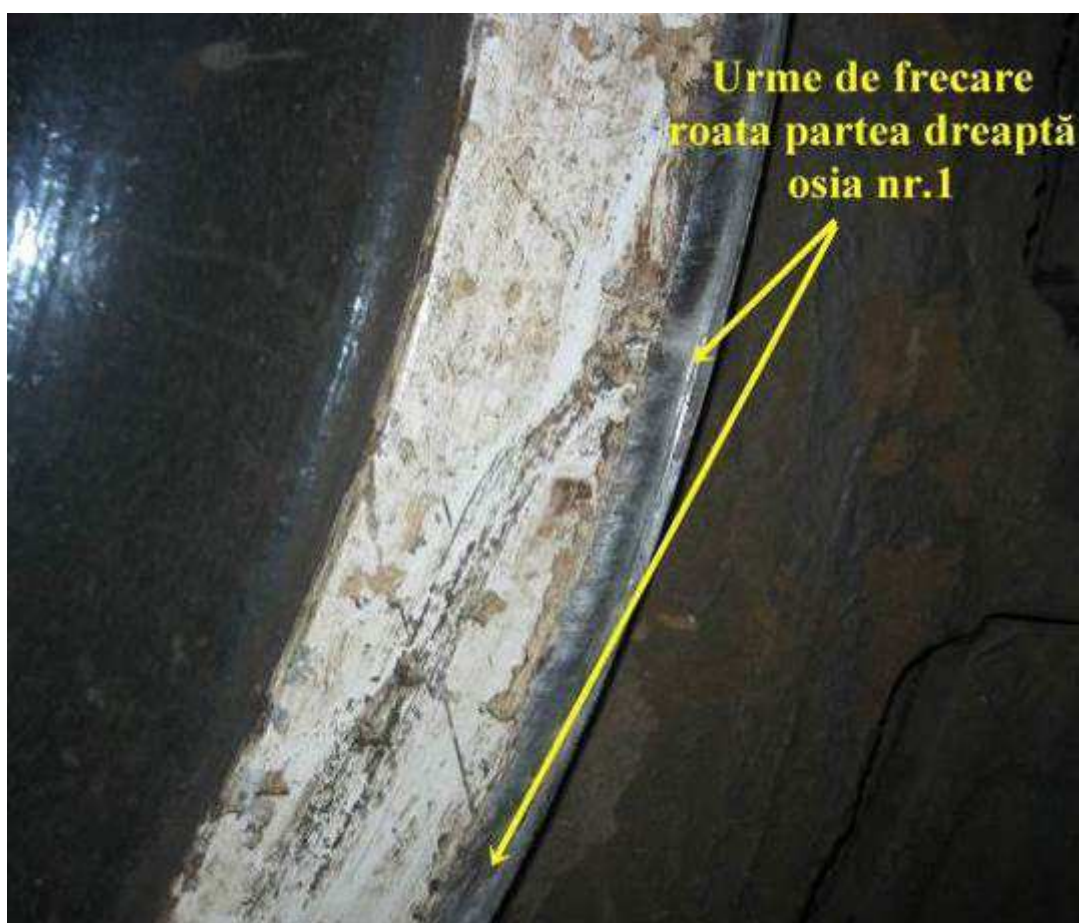
*Foto nr.14*

- la osia nr.1 dreapta, au fost găsite urme de frecare pe fața exterioară a roții monobloc pe toată circumferința (*foto nr.14*);
- la osia nr.2, roata din partea stângă cu urme de frecare din loc în loc între punctele A<sub>2</sub> și A<sub>10</sub> pe flancul buzei;
