RAPORT DE INVESTIGARE

privind accidentul feroviar produs la data de 08.04.2017,
pe raza de activitate a Sucursalei Regionale de Cale Ferată Timișoara,
secția de circulație Livezeni – Simeria (linie dublă electrificată),
între stația CFR Bănița și halta de mișcare Merișor

*Raport de investigare
Ediție finală
03 aprilie 2018*

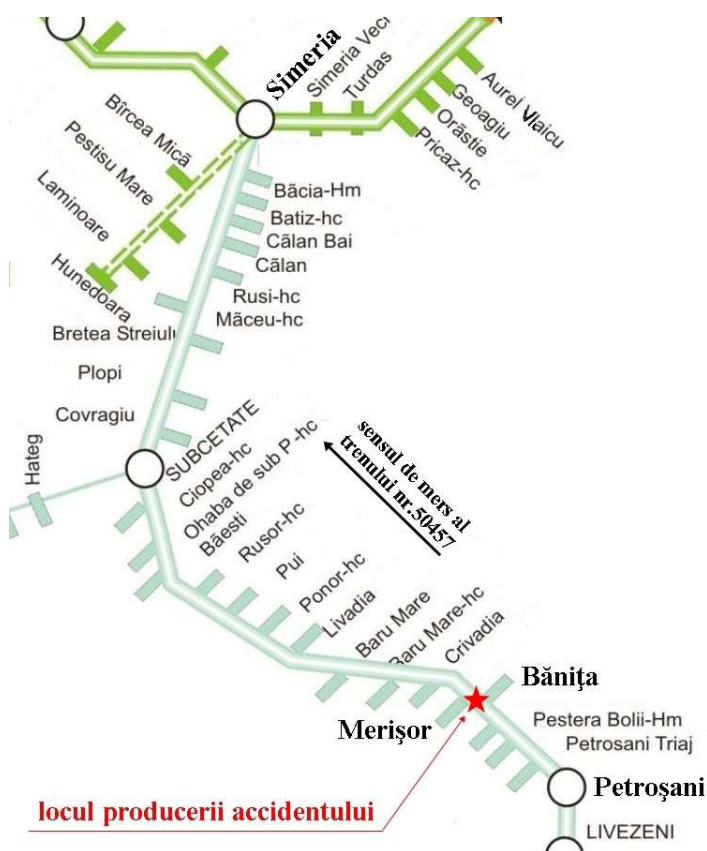
Fig.nr.1

La data de 08.04.2017, ora 14:30, pe raza de activitate a Sucursalei Regionale CF Timișoara, secția de circulație Petroșani - Simeria (linie dublă electrificată), între stația CFR Bănița și halta de mișcare Merișor, pe firul I de circulație la km 62+940, s-a produs deraierea primelor 14 vagoane din compunerea trenului de marfă nr.50457 și a locomotivei de remorcare a trenului, EA 759.

Locul producerii accidentului este prezentat în figura nr.1.

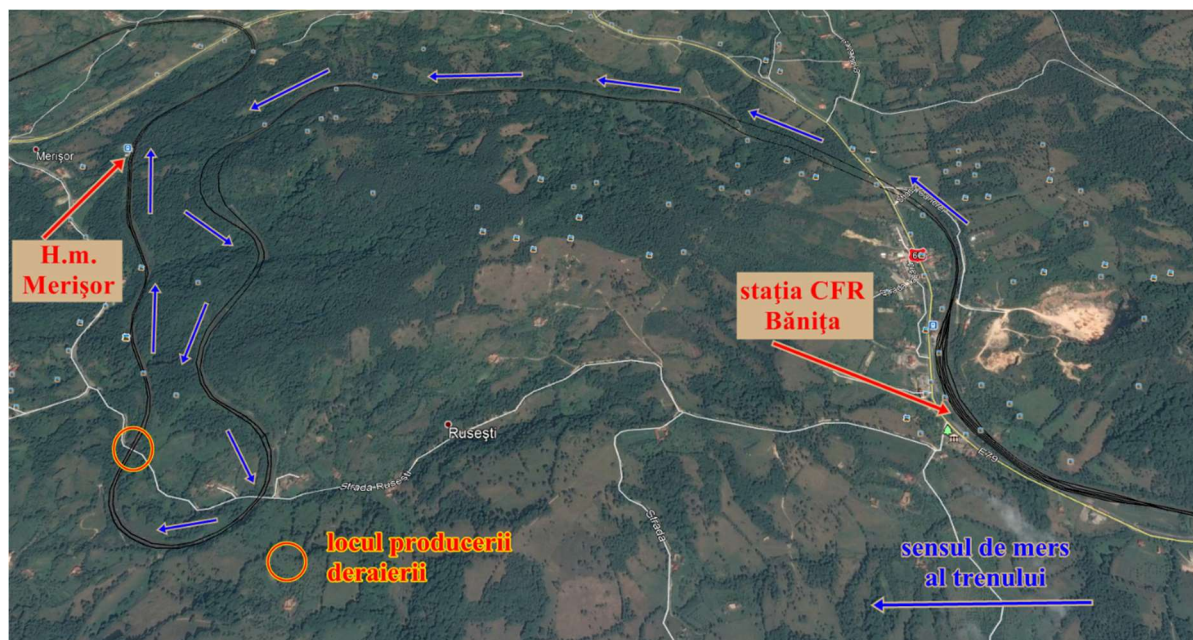
Foto.nr.3

Trenul a circulat în sens invers kilometrării liniei, astfel că de la stația CFR Bănița spre halta de mișcare Merișor traseul parcurs de acesta a fost numai în pantă.

Proiecția în plan orizontal a traseului căii ferate în zona producerii deraierii

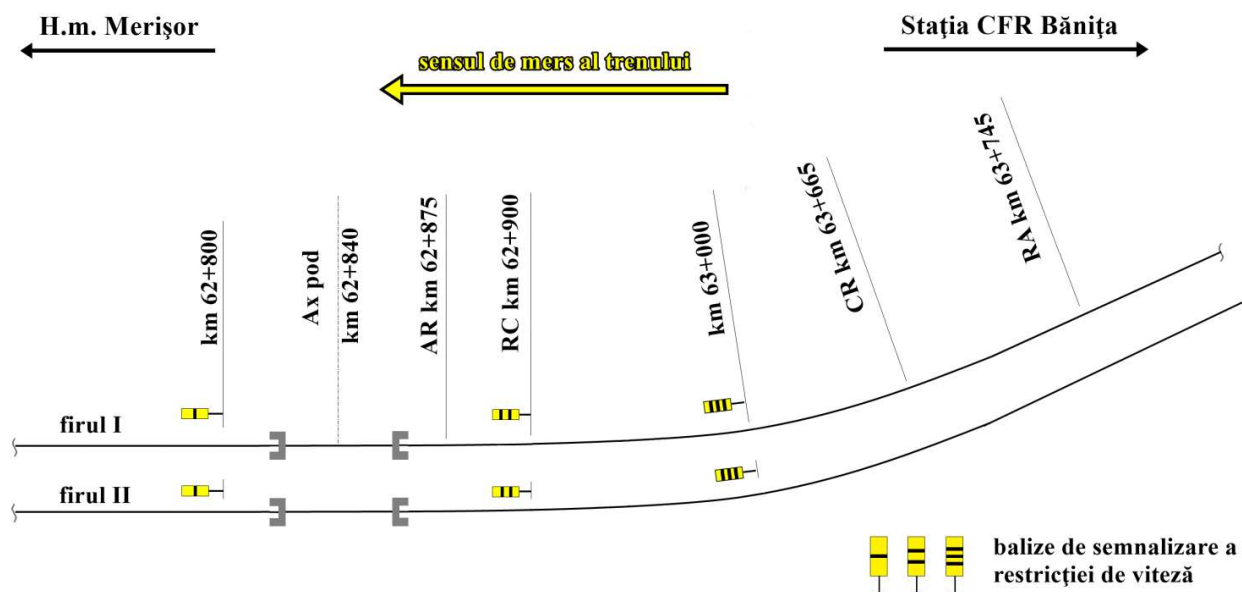
Fig. nr.3 - Proiecția în plan orizontal a traseului căii ferate

Trenul a circulat în sens invers kilometrării liniei astfel că, în curba situată între km 62+875 și km 63+745 trenul a trecut întâi peste curba de racordare $L_{R2}=80$ m, a parcurs curba circulară în care raza are valoarea constantă $R=185$ m și apoi a trecut peste curba de racordare $L_{R1}=25$ m.

În sensul de mers al trenului prima urmă a consecinței unei deraieri, a fost identificată aproximativ la km 62+940, în cuprinsul curbei de racordare L_{R1} , la o distanță de 77 m înaintea culeei dinspre stația CFR Bănița a podului de la km 62+840.

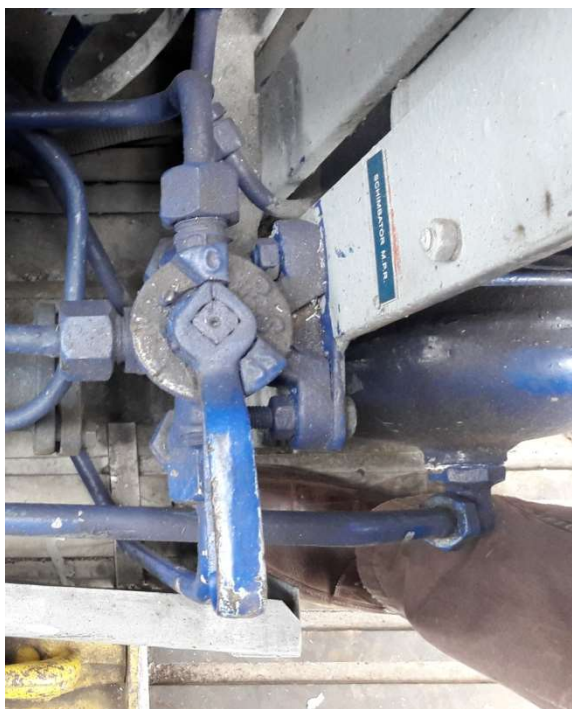
Foto.nr.13

- sala mașinilor avea culoarele greu accesibile datorită pereților cutiei deformați și desprinderii unor subansambluri, iar podeaua afectată cu ulei;
- aparatura pneumatică din sala mașinilor era în stare normală de funcționare din punct de vedere al poziționării mânerelor de la schimbătoarele de regim și de la robinetii de aer;

robinetul schimbătorului de regim M-P-R

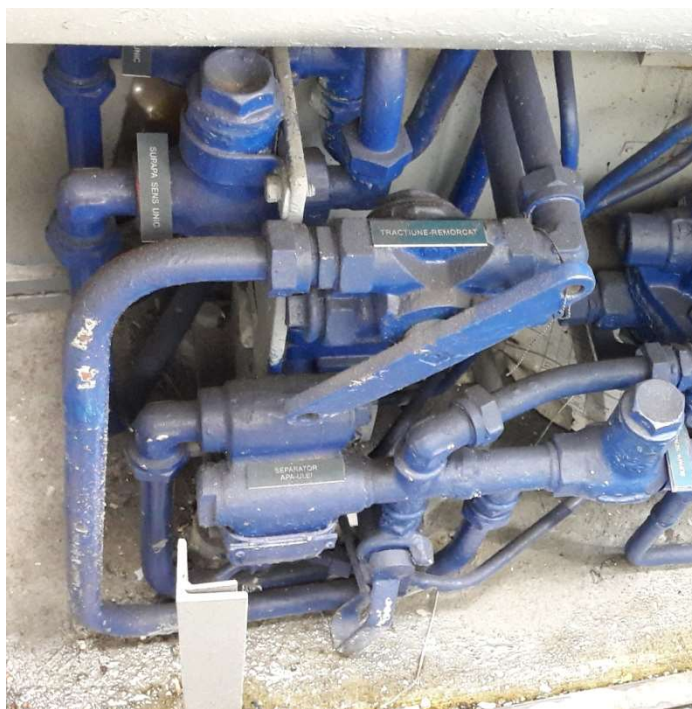
Foto.nr.14

robinetul de comutare tracțiune-remorcă
