RAPORT DE INVESTIGARE

privind accidentul produs la data de 08.05.2014 pe raza de activitate a Sucursalei Regionale de Căi Ferate Craiova, secția de circulație Craiova – Filiași, între stația CF Cernele și halta de mișcare Coțofeni, prin deraierea de un boghiu a vagonului nr.81536651298-7 din compunerea trenului de marfă nr.93849 aparținând S.N.T.F.M. “CFR Marfă” S.A.

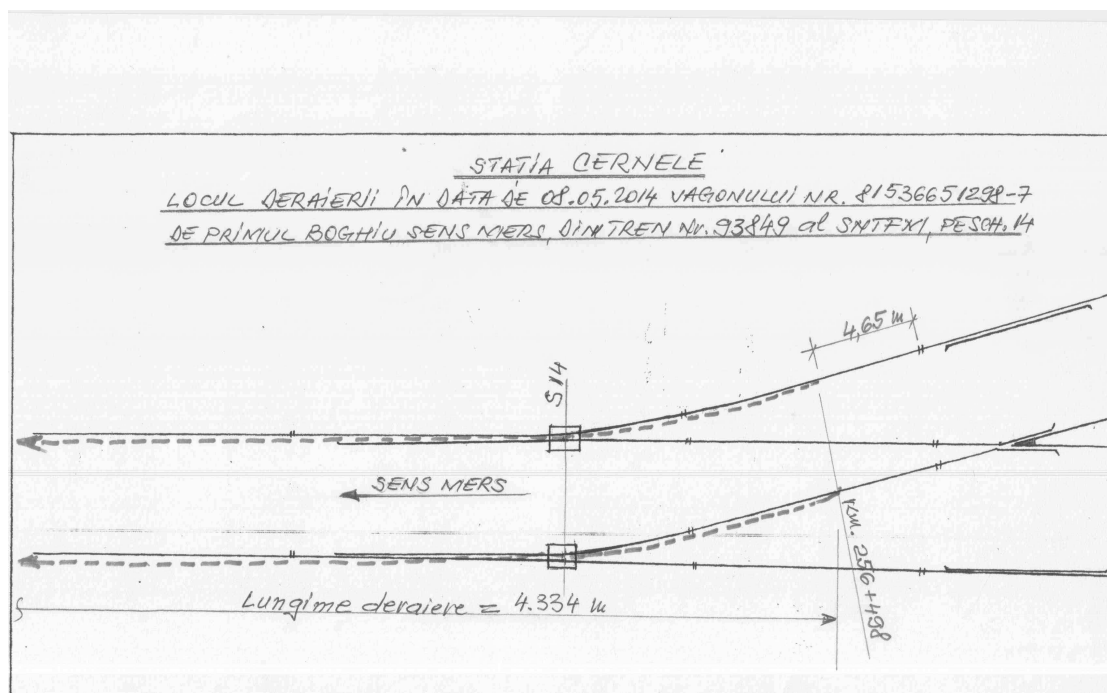
Fig. 1

Marfă” S.A. la circa 4,65 metri după joanta de vârf a inimii schimbătorului prin escaladarea șinei exterioare stânga sens mers a curbei schimbătorului (curbă cu deviație la dreapta - Fig. 1), căderea roților nr.8, nr.6 din partea dreaptă în interiorul căii și roților nr.7, nr.5 din partea stângă în exteriorul căii.

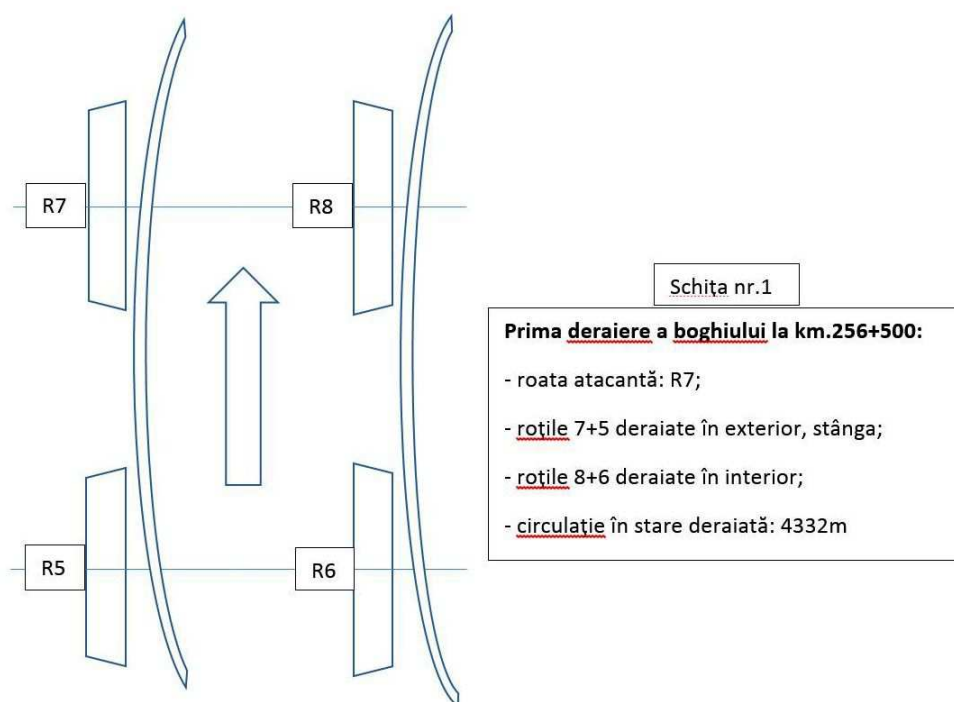
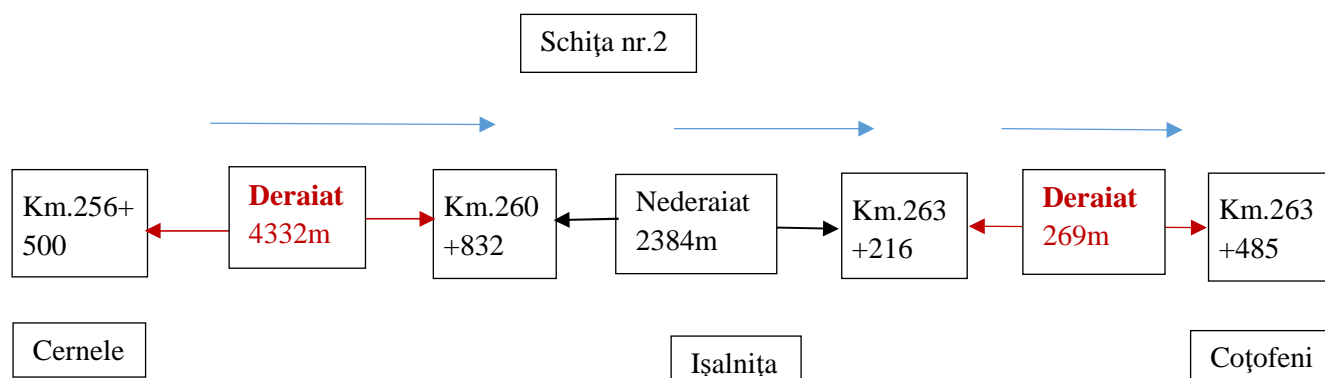
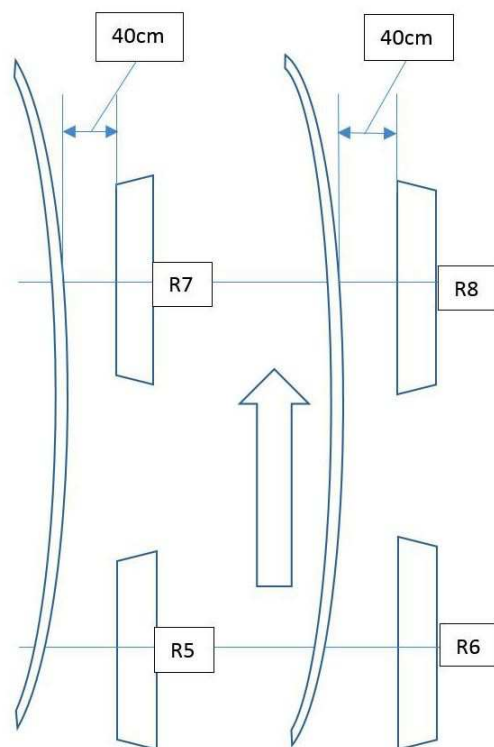
Schița nr.3

- vagonul nr.81536651298-7 a circulat deraiat de primul boghiu în sensul de mers circa 4332 m până la trecerea de nivel cu calea ferată de la km. 260 + 832 după care roțile boghiului deraiat s-au urcat înapoi pe șină, a circulat normal prin stația CFR Ișalnița, iar la km 263 + 216 același boghiu al vagonului a deraiat de ambele osii prin escaladarea firului exterior curbei, cu roțile nr.8 și nr.6 din dreapta sens de mers în exteriorul curbei(schița nr.1bis), urmate de căderea roților nr.7 și nr.5 în interiorul căii(schița nr.2), vagonul circulând până la oprire circa 269 m în stare deraiată până la km. 263+485.

A doua deraiere a boghiului la km.263+216:
