AGENȚIA DE INVESTIGARE FERROVIARĂ ROMÂNĂ - AGIFER

## RAPORT DE INVESTIGARE

privind accidentul feroviar produs la data de 08.05.2016 în jurul orei 22:48 pe raza de activitate a Sucursalei Regionale de Căi Ferate Brașov, între Hm Timișu de Sus și stația CFR Predeal, linie dublă electrificată, prin producerea unui incendiu la locomotiva titulară EA nr.40-0852-0 ce a remorcat trenul de marfă nr.33304 pe firul I de circulație

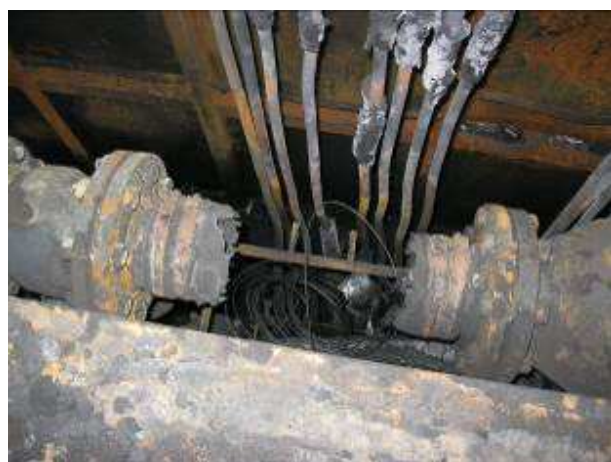
*Foto nr.7*

- transformatorul principal și selectorul nu prezentau urme de deformare;
- manșonul de legătură dintre radiatorul transformatorului și pompa trafo era ars – *foto nr.7*;

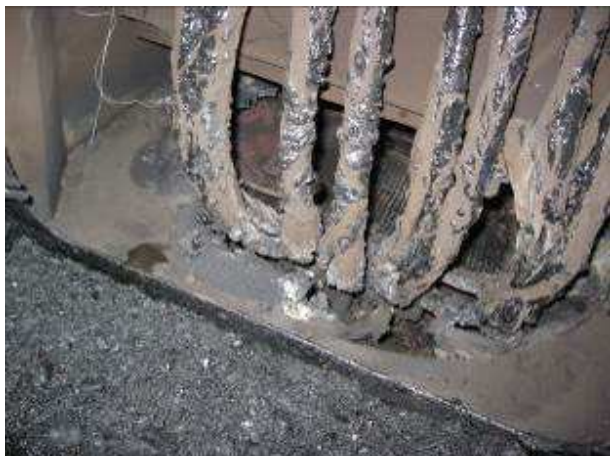
*Foto nr.8*

- motoarele de tracțiune nr.1,2 și 6 aveau cablajul de forță cu izolația intactă, fără urme de afectare termică;
- motorul de tracțiune nr.5 prezenta cablajul de forță cu izolația afectată termic – *foto nr.8*;

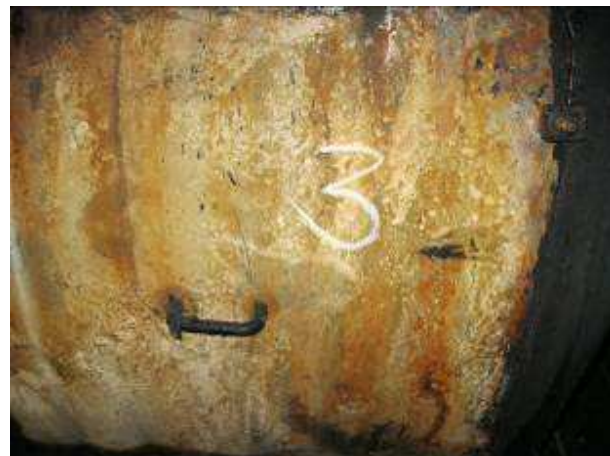
*Foto nr.9*

- capacul de vizitare al motorului de tracțiune nr.3 era afectat termic – *foto nr.9*;
- motoarele de tracțiune nr.3 și 4 aveau cablajul de forță ars cu distrugerea completă a izolației și culoare roșiatică a conductorilor – *foto nr.10,11*;

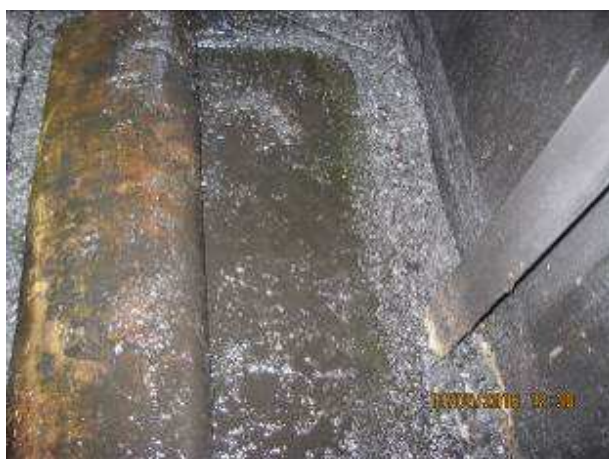
*Foto nr.12*

- cablajul de forță și de joasă tensiune montat sub plafonul locomotivei din sala mașinilor avea izolația arsă;
- în zona compresorului nr.2 exista murdărie (ulei și apă) sub covorul de protecție din cauciuc – *foto nr.12*;

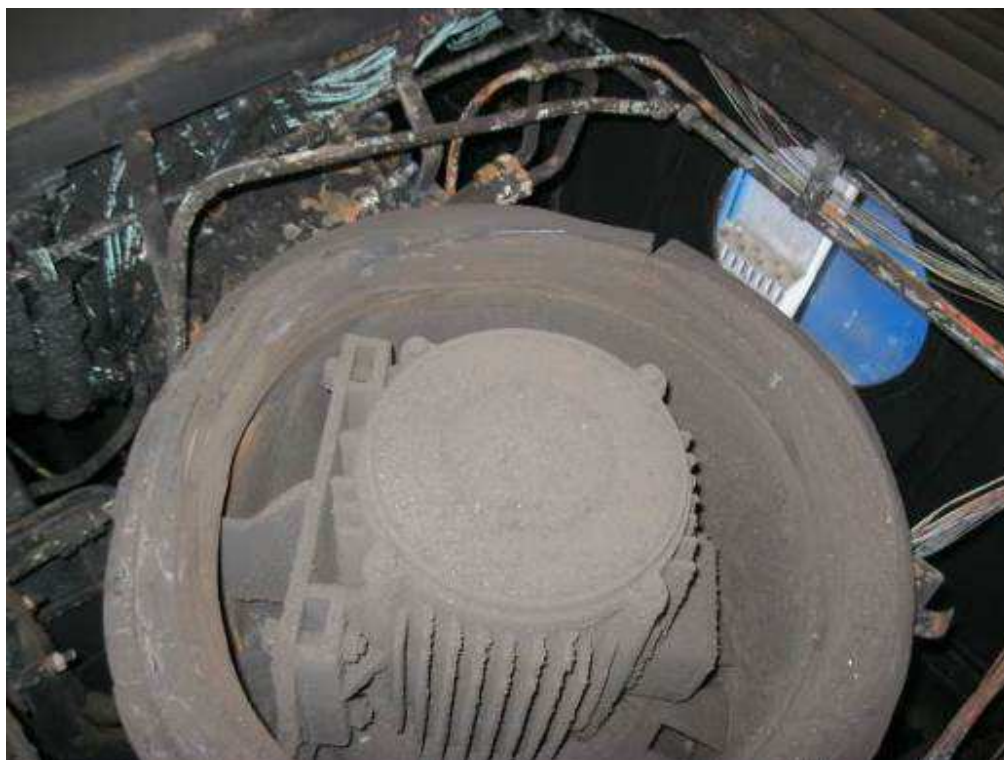
*Foto nr.28*

De asemenea s-a mai constatat faptul că motoarele de ventilator aferente celor șase motoare de tracțiune care aspiră aerul din exterior și îl direcționează spre motoarele de tracțiune, pentru răcirea acestora erau foarte murdare, cu urme de praf, datorită faptului că locomotiva nu a mai efectuat o reparație planificată din anul 2004 – *foto nr.28*, acest fapt contribuind la depunerea de impurități în zona superioară a motoarelor de tracțiune.

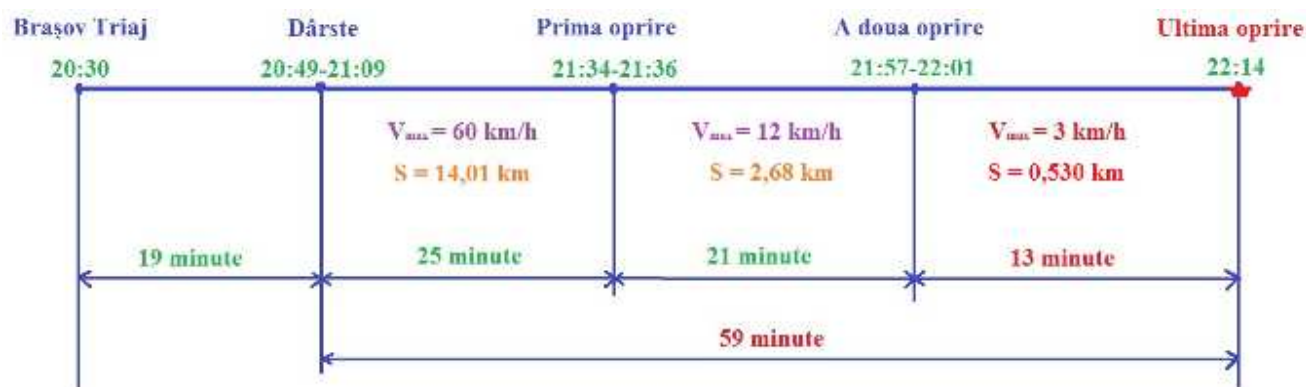
Fig. nr.

Conform înregistrărilor IVMS, în această perioadă de timp de 34 minute, trenul a parcurs 3,181 km, cu viteze cuprinse între 2 – 12 km/h, viteza medie fiind de 6,7 km/h. *Ultimii 530 m din această distanță au fost parcurși în 13 minute 39 secunde, cu două scurte opriri care au cumulat 3 minute 39 secunde, viteza maximă de 3 km/h și o viteză medie de 2,1 km/h. Menționăm faptul că după intrarea în tunel și deconectarea disjuncteurului, trenul a parcurs distanța de 300 m într-un timp de 8 minute și 14 secunde cu viteza maximă de 3 km/h pe o porțiune de linie în rampă cu declivitate de 24,4‰.*

Comisia de investigare consideră că în condițiile existente la momentul respectiv, cu ploaie abundentă, nefuncționarea instalațiilor de nisipare a liniei la cele două locomotive precum și reducerea capacității de tracțiune a locomotivei împingătoare, locomotiva titulară a fost foarte solicitată pentru remorcarea trenului.
