AGENȚIA DE INVESTIGARE FERROVIARĂ ROMÂNĂ - AGIFER

RAPORT DE INVESTIGARE

al accidentului feroviar produs la data de 09.03.2016, pe raza de activitate a Sucursalei Regionale Căi Ferate Constanța, între stația CFR Tulcea Mărfuri și halta de mișcare Cataloi, la km 133+700, în circulația trenului de marfă nr.93311d-2, remorcat cu locomotiva DA 1306

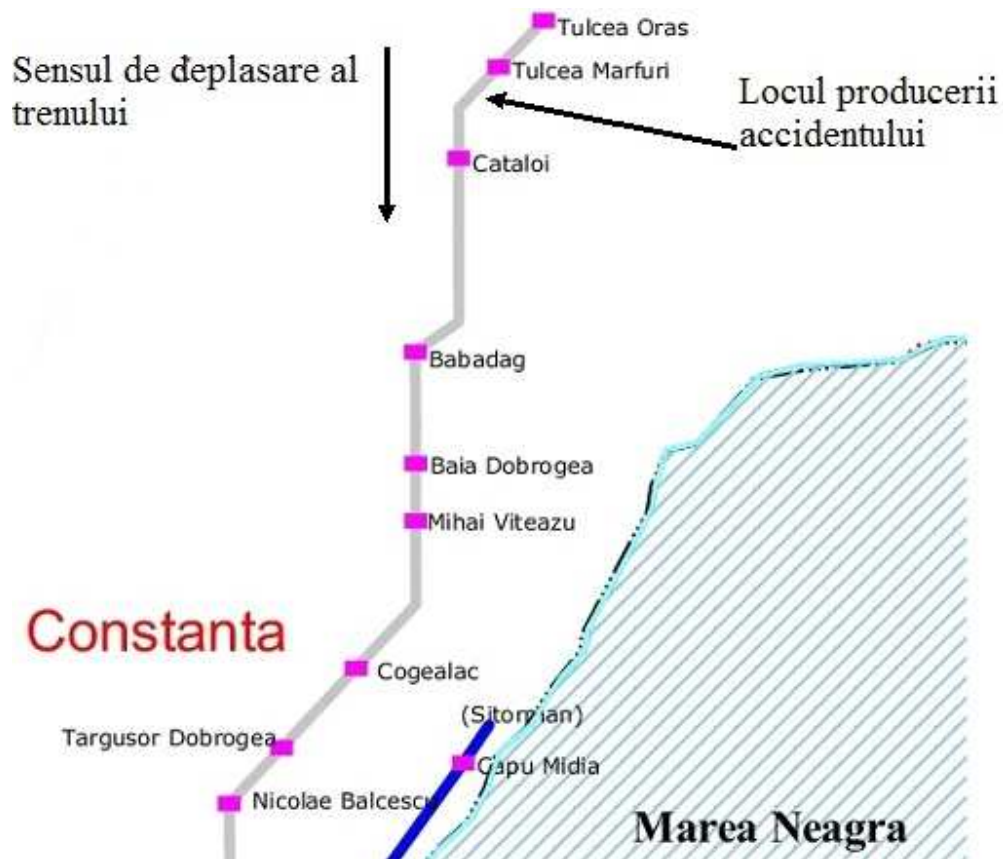
Fig.1 – Locul producerii accidentului

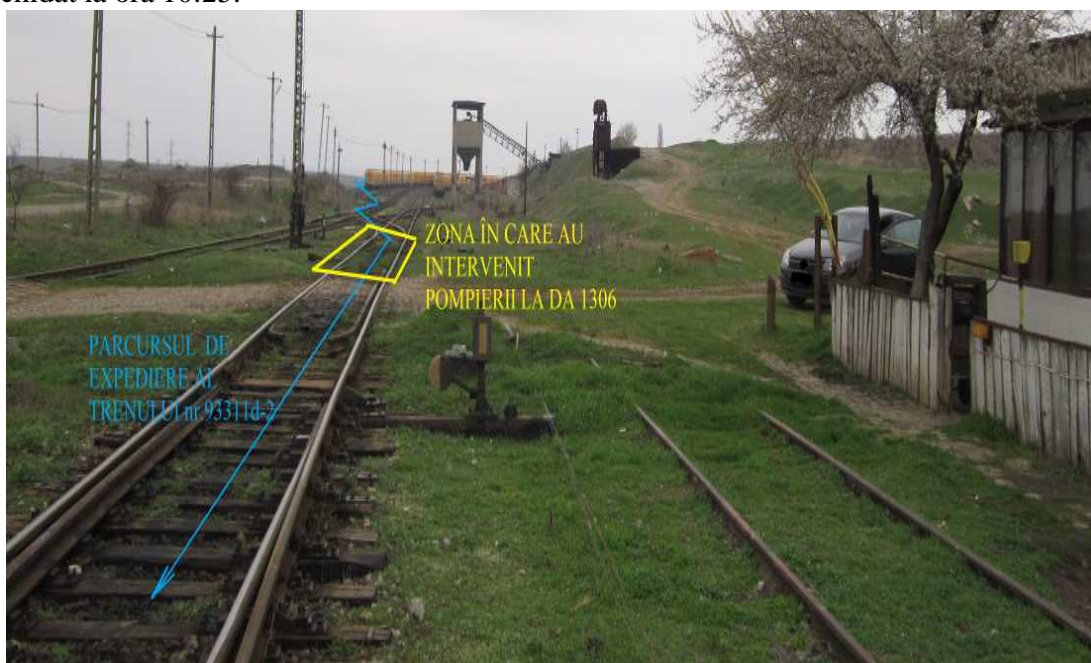
În momentul în care s-a încercat demararea trenului, personalul de locomotivă a observat degajare de fum în zona motorului de tracțiune nr.5. După asigurarea trenului cu frâna automată și directă a locomotivei s-a intervenit cu stingătoarele din dotare pentru stingerea incendiului care se manifesta în zona dozei de legătura a cablurilor de forță a motorului de tracțiune nr.5. Având în vedere că incendiul nu a putut fi stins și întrucât nu s-a putut lua legătura prin stația radio-telefon cu IDM din stația CFR Tulcea Mărfuri, mecanicul de locomotivă a solicitat sprijinul de la personalul care conducea locomotiva împingătoare DA 673. Acesta din urmă a avizat impiegatul de mișcare din stația CFR Tulcea Mărfuri despre apariția incendiului la locomotiva DA 1306 și a solicitat retragerea trenului în stație pentru a facilita intervenția pompierilor. După avizarea serviciului unic de urgențe 112, la ora 09:30 trenul a fost retras la linia nr.6 din stația CFR Tulcea Mărfuri, locomotiva DA 1306 fiind oprită în zona cabinei nr.1 unde există drum de acces.

Pompierii militari din cadrul Detașamentului de Pompieri Tulcea au sosit la ora 09:40 iar incendiul a fost lichidat la ora 10:25.
