AGENȚIA DE INVESTIGARE FERROVIARĂ ROMÂNĂ - AGIFER

RAPORT DE INVESTIGARE

privind accidentul feroviar produs la data de 10.03.2016 în jurul orei 09:15 pe raza de activitate a Sucursalei Regionale de Căi Ferate Brașov, în stația CFR Siculeni, prin deraierea primului boghiu în sensul de mers a vagonului nr.31534542105-3 din compunerea trenului de marfă nr.83286

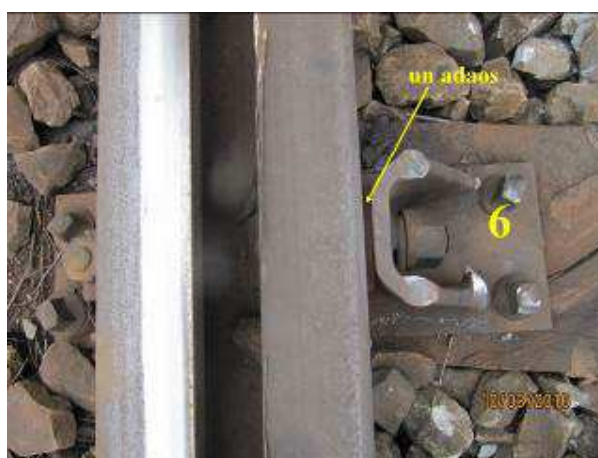
Foto nr.14

referitor la starea traverselor și a modului de fixare a pieselor metalice pe zona inimii simple a schimbătorului de cale nr.60
