RAPORT DE INVESTIGARE

privind incidentul feroviar produs la data de 11.12.2018,
pe raza de activitate a Sucursalei Regionale de Căi Ferate Galați,
în halta de mișcare Vădeni

Raport final
24.09.2019

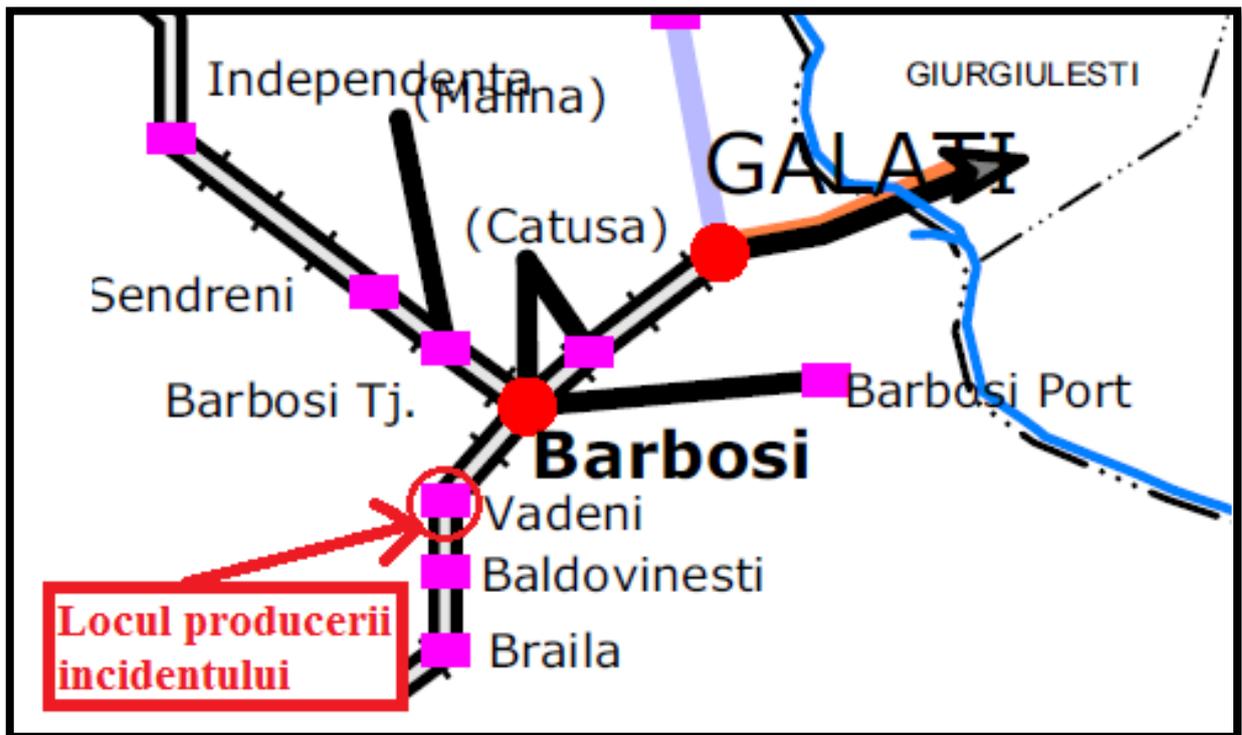
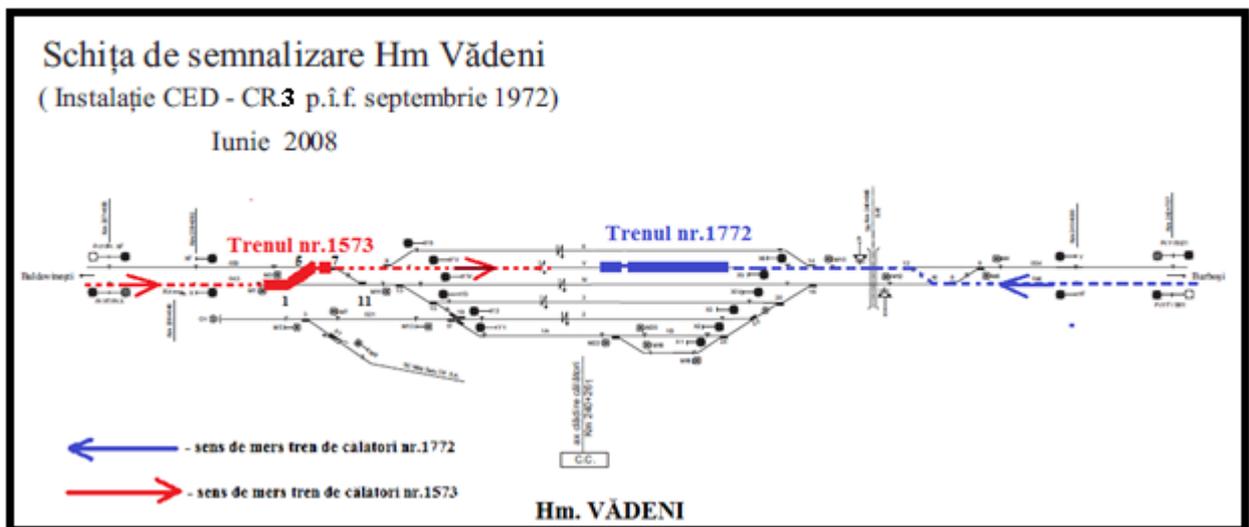
On the 11th December 2018, at 11:50 o'clock, the movements inspector on duty in the railway station Vădeni set the route for passing the train no.1772 for. The exit route from the line 5 to the railway station Baldovinești was not made, because a failure at the interlocking system had appeared, consisting in the non-working of the entry signal from the end X of the railway station Vădeni.

For the reception of the passenger train no. 1573 on the free line 4, train that was running on the track I from the railway station Baldovinești to the railway station Vădeni, SCB electromechanical worker broke the seal of the calling button and operated it for the reception of the train in the railway station Vădeni, on the free line 4. After passing the calling signal in stop position, the passenger train no.1573 forced the switch no.1 (after the entry signal), operated on the position „minus”, in diverging position to the line 5 and ran to the line 5 occupied by the passenger train no.1772. On the line 5, the passenger train no.1772 was stopped and waited for the entrance in the railway station Vădeni of the train no.1573, in order to have the permission to run based on train order system between Vădeni – Baldovinești.

The direct cause of the railway incident was the wrong set of the route, for the entry of the train on the line 4 of the railway station Vădeni.
