AGENȚIA DE INVESTIGARE FERROVIARĂ ROMÂNĂ - AGIFER

RAPORT DE INVESTIGARE

al incidentului feroviar produs
pe secția de circulație Filiași – Orșova, la km 304+000, Fir II, la data de 12.03.2016, în circulația
trenului de călători nr. 9502

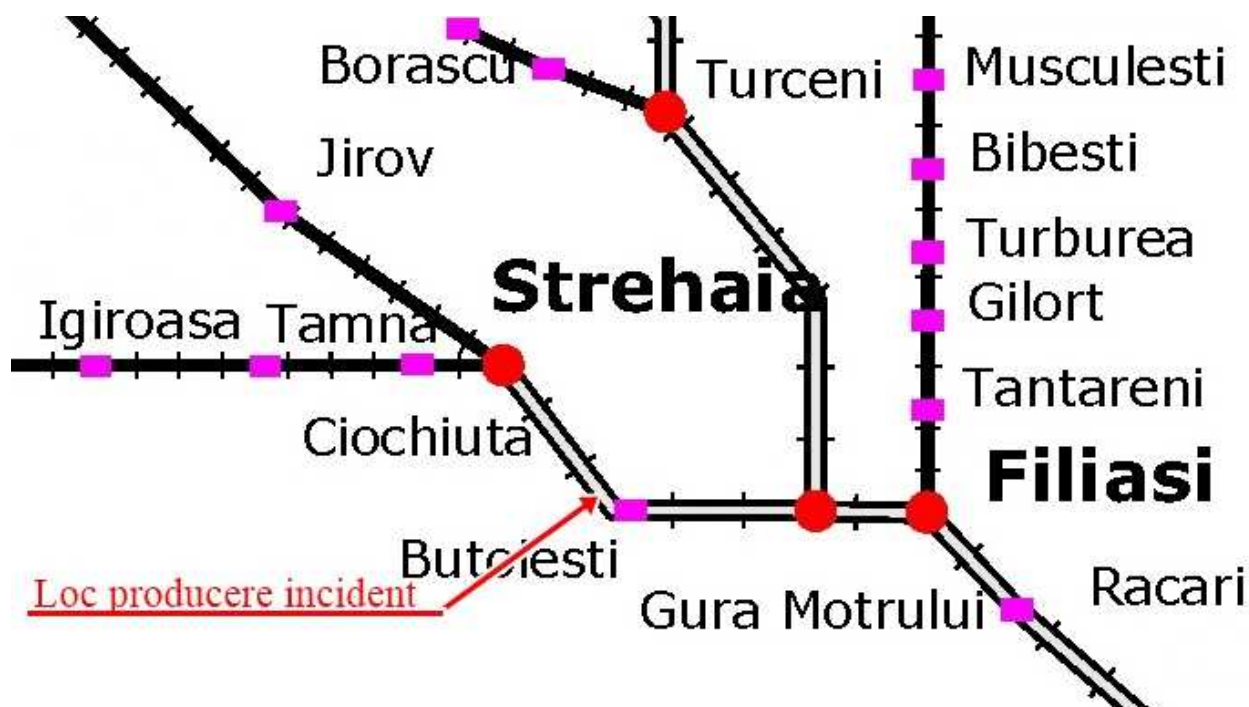
Figura 1

On the 12th of March 2016, in the Railway County Craiova, electrified track section Filiași - Orșova, at the passing of the passenger train regio no.9502 on the bridge from km 303+982, track II, between the railway stations Strehaia and Butoiești, its locomotive hit a metallic joint fish plate, that affected the structure clearance of the line. The metallic fish plate was of the joint from km 304+000, right side in the running direction of the train. The train stopped at about 300 m from the bridge, so the train conductor and the driver can check the safety equipments and quick finding damages, then it continued to run, reaching the railway station Butoiești with a delay of 17 minutes.

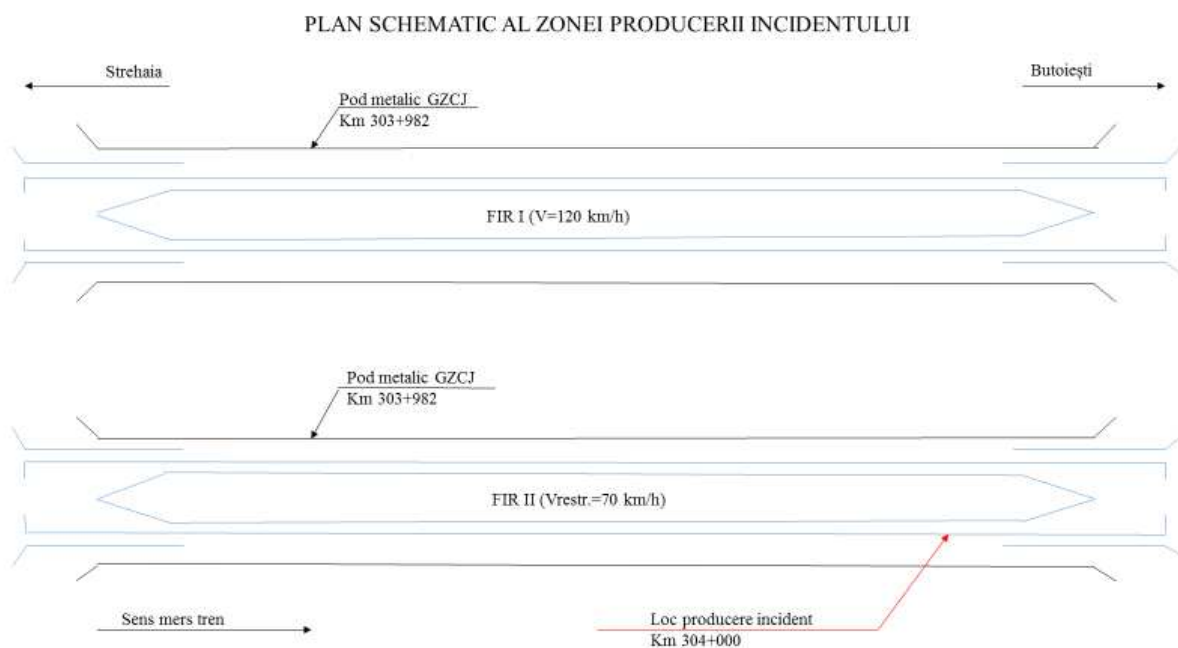
Figura 2

La ora 05.50, conform graficului de circulație, trenul a plecat din stația CFR Strehaia spre halta de mișcare Butoiești, pe firul II de circulație, iar pe podul peste râul Motru, la km 304+000, în jurul orei 06.00, a lovit o eclisă metalică de joantă aflată în gabaritul de liberă trecere. Sesizând zgomotul puternic produs de lovitură, mecanicul a luat măsuri de frânare și a oprit trenul la circa 300 metri de capătul X al podului.

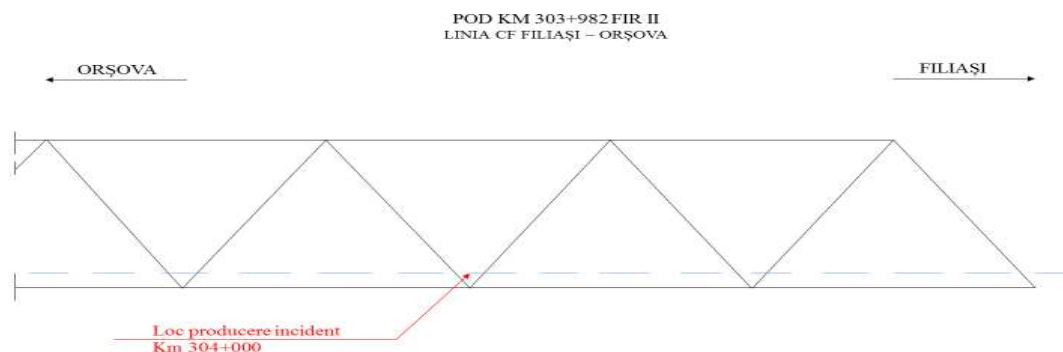
Figura 3

După oprirea trenului, șeful de tren și mecanicul locomotivei au verificat instalațiile de siguranță ale locomotivei și au constatat sumar pagubele produse în urma lovirii eclisei. Considerând că în urma incidentului nu au fost afectate instalațiile de siguranță și nici aparatul de rulare la materialului rulant motor și tractat, aceștia au stabilit continuarea mersului. Trenul a ajuns în halta de mișcare Butoiești la ora 06.25, cu o întârziere de 17 minute. Aici, mecanicul trenului a avizat IDM din halta de mișcare Butoiești, consemnând acest lucru și în Registrul RRSC al stației. La ora 06.32 linia curentă Butoiești – Strehaia fir II a fost închisă pentru revizia liniei și efectuarea lucrărilor de remediere a neconformităților. În acest sens, la fața locului s-a deplasat șeful de district L nr.1 Butoiești însoțit de un revizor de cale, aceștia constatând că, la km 303+982, fir II, la șina din partea dreaptă (având ca referință sensul de mers al trenului), eclisa din interiorul căii a unei joante, era la aproximativ 5 metri liniari față de joantă, între cele 2 fire ale căii. Cealaltă eclisă din compunerea joantei se afla la exteriorul căii, în poziția de montaj. Lângă joantă au fost găsite secționate 3 șuruburi orizontale de tip PM 27x170, ce asigurau fixarea ecliselor de tip 65. Planul de rupere a celor 3 șuruburi orizontale prezenta un aspect cristalin strălucitor. După efectuarea lucrărilor la linie, s-a procedat la redeschiderea circulației trenurilor cu restricția de viteză nemodificată de 70 Km/h (condiții de circulație existente înaintea producerii incidentului feroviar) la ora 07.06, fără alte consecințe în circulația trenurilor.

- plug post conducere II, partea mecanic ajutor lovit și rupt în partea inferioară;
- cuțitul plugului de pe partea mecanicului ajutor deteriorat, având rupte două din prezoanele de prindere.
