RAPORT DE INVESTIGARE

al accidentului feroviar produs la data de 13.12.2017, pe raza de activitate a Sucursalei Regionale Căi Ferate Craiova, pe secția de circulație Golești-Bradul de Sus, la km 2+090, în circulația trenului de marfă nr.31700-1 aparținând SNTFM "CFR Marfă" SA

EDIȚIE FINALĂ
13 NOIEMBRIE 2018

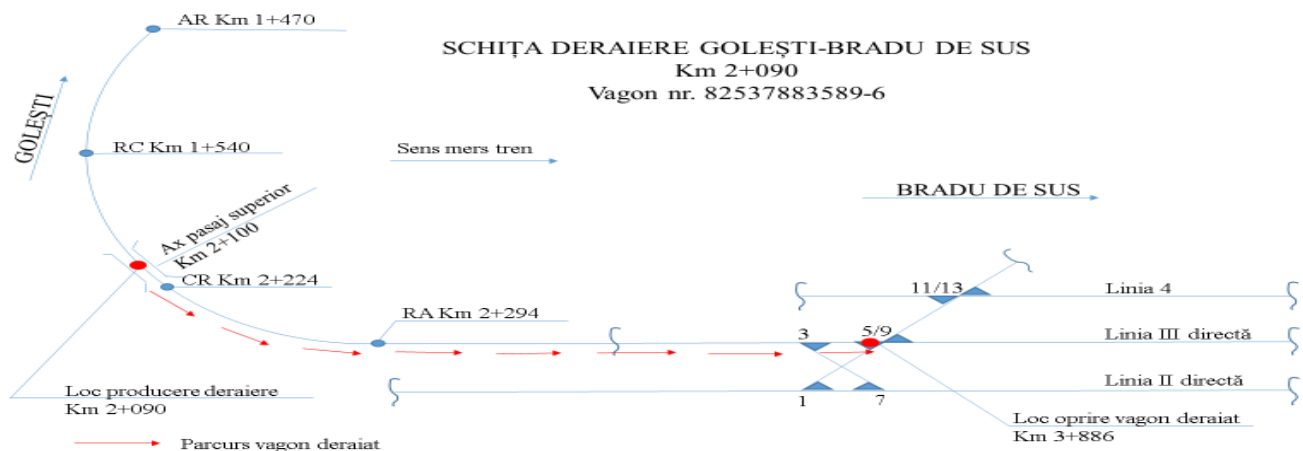
Figura 2 – Parcursul trenului de marfă nr.31700-1

Trenul a circulat fără probleme privind siguranța circulației până pe pasajul inferior peste Bulevardul Petrochimiștilor din municipiul Pitești, pasaj aflat în curbă deviație stânga în sensul de mers al trenului.

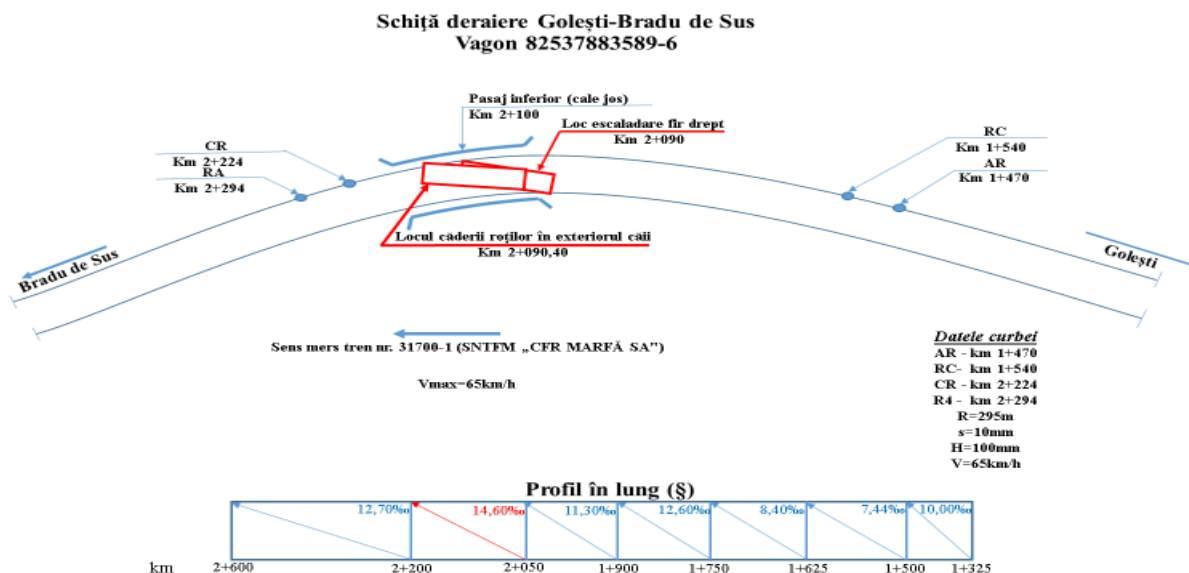
Figura 3 – Schiță zonei producerii deraierii

Pe acest pasaj, la km 2+090, s-a produs deraierea primului boghiu al vagonului numărul 82537883589-6, aflat al 25-lea în compunerea trenului. Astfel, prima roată din partea dreaptă (roata R8), în sensul de mers al trenului, a escaladat fața activă a ciupercii șinei exterioare a curbei, a rulat pe aceasta circa 40cm și a căzut în exteriorul căii, fiind urmată pe aproximativ aceeași traiectorie, în dinamica accidentului, de cea de-a doua roată din partea dreaptă a boghiului (roata R6). Pe partea opusă, roțile din stânga ale primului boghiu au părăsit de asemenea ciuperca șinei, căzând în interiorul căii.
