AGENȚIA DE INVESTIGARE FERROVIARĂ ROMÂNĂ - AGIFER

RAPORT DE INVESTIGARE

privind accidentul feroviar produs la data de 14.06.2016 în jurul orei 16:45 pe raza de activitate a Sucursalei Regionale de Căi Ferate Brașov, pe firul II de circulație, între Hm Cața și stația CFR Rupea, linie dublă electrificată, prin producerea unui incendiu la locomotiva EA 557 ce circula în stare inactivă în compunerea trenului de călători Regio nr.3536

Ediție finală
25.05.2017

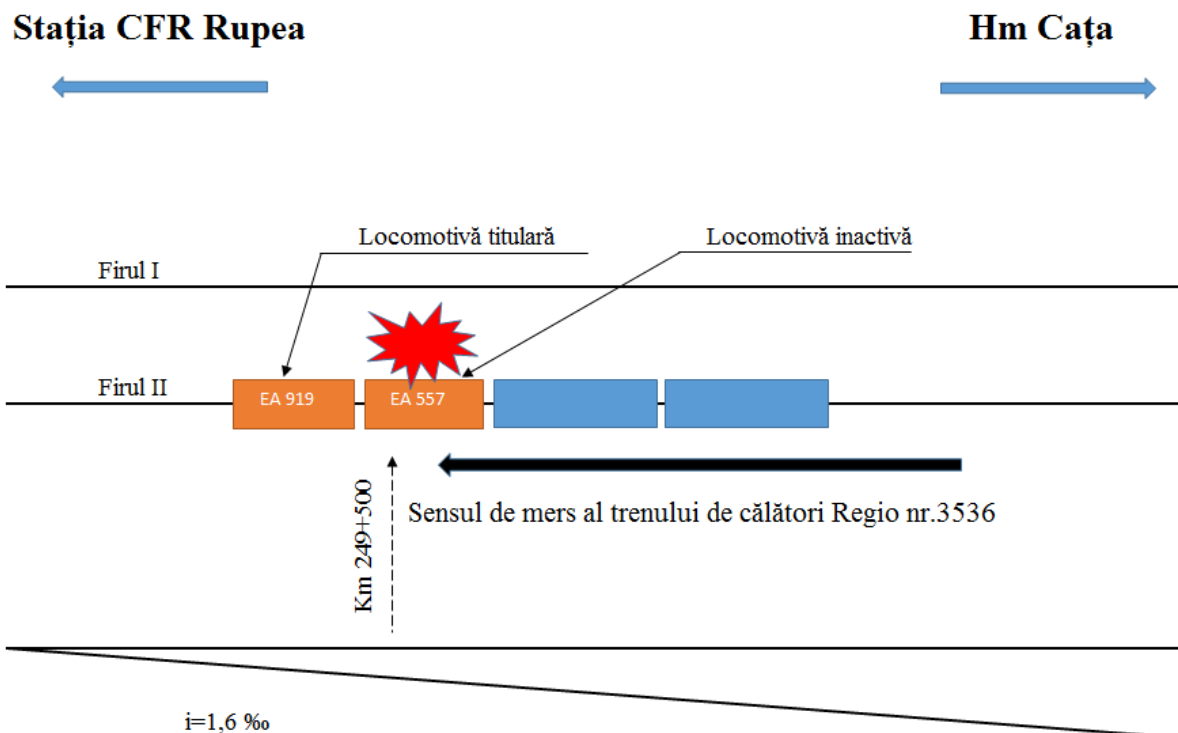
După plecarea trenului din halta de mișcare Cața, ora 16:40, mecanicul locomotivei titulare a fost avizat prin stația RTF de către mecanicul însoțitor de la locomotiva remorcată că a constatat o degajare de fum la locomotiva EA 557 și a solicitat oprirea trenului în linie curentă .

Urmare recepționării acestei avizări, mecanicul de la locomotiva titulară (EA 919) a observat în oglinda retrovizoare degajarea de fum provenită de la cea de-a doua locomotivă și a luat măsuri de frânare rapidă a trenului, acesta fiind oprit în linie curentă la km 249+500 la ora 16:44.

După deconectarea locomotivei EA 557 de la rețea, de la bateriile de acumulatori și curent comandă, personalul de locomotivă însoțitor și cel de la locomotiva titulară au intervenit cu stingătoarele din dotarea celor două locomotive în zona boghiului nr.II la partea inferioară (osiile 4-5) pentru lichidarea degajării de fum.
