RAPORT DE INVESTIGARE

privind incidentul feroviar produs la data de 15.01.2018, ora 05:05, în stația CFR Suceava, prin ruperea ambelor pantografe la locomotiva EC126 aflată în remorcarea trenului de călători R nr.5454

*EDIȚIE finală
14 ianuarie 2019*

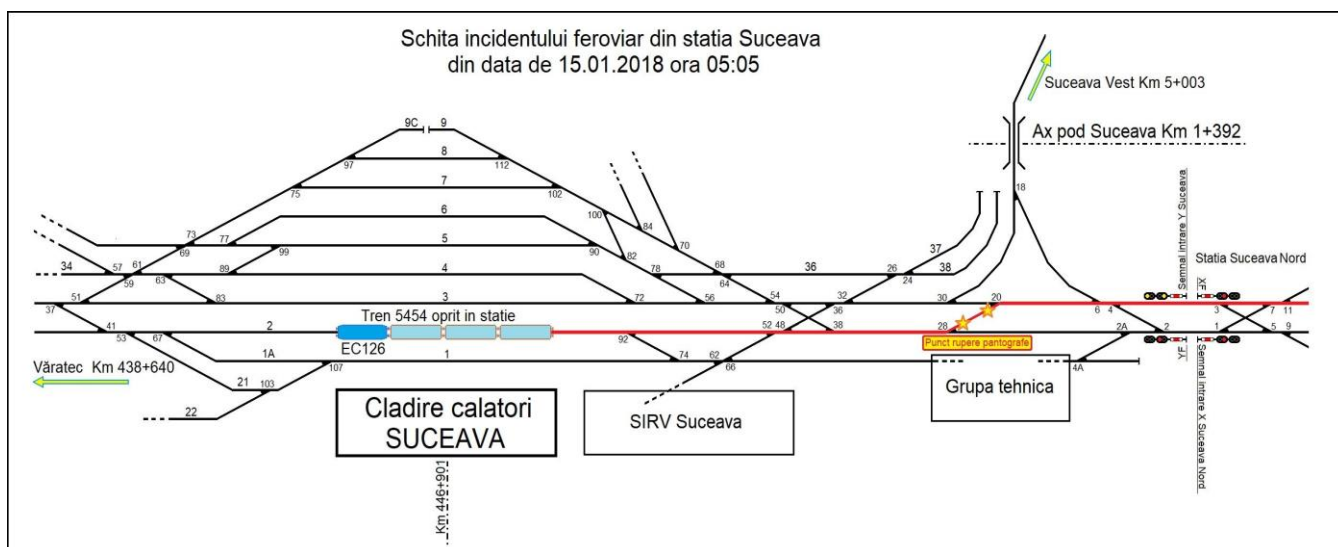
Schița nr.2 - Intrarea de pe linia curentă II, trecerea pe diagonală 20/28, locul incidentului și parcursul trenului de călători R nr.5454 la linia nr.2 în stația Suceava

La intrarea pe linia abătută, la macazul aerian al liniei de contact s-a produs ruperea pantografelor locomotivei de remorcare.

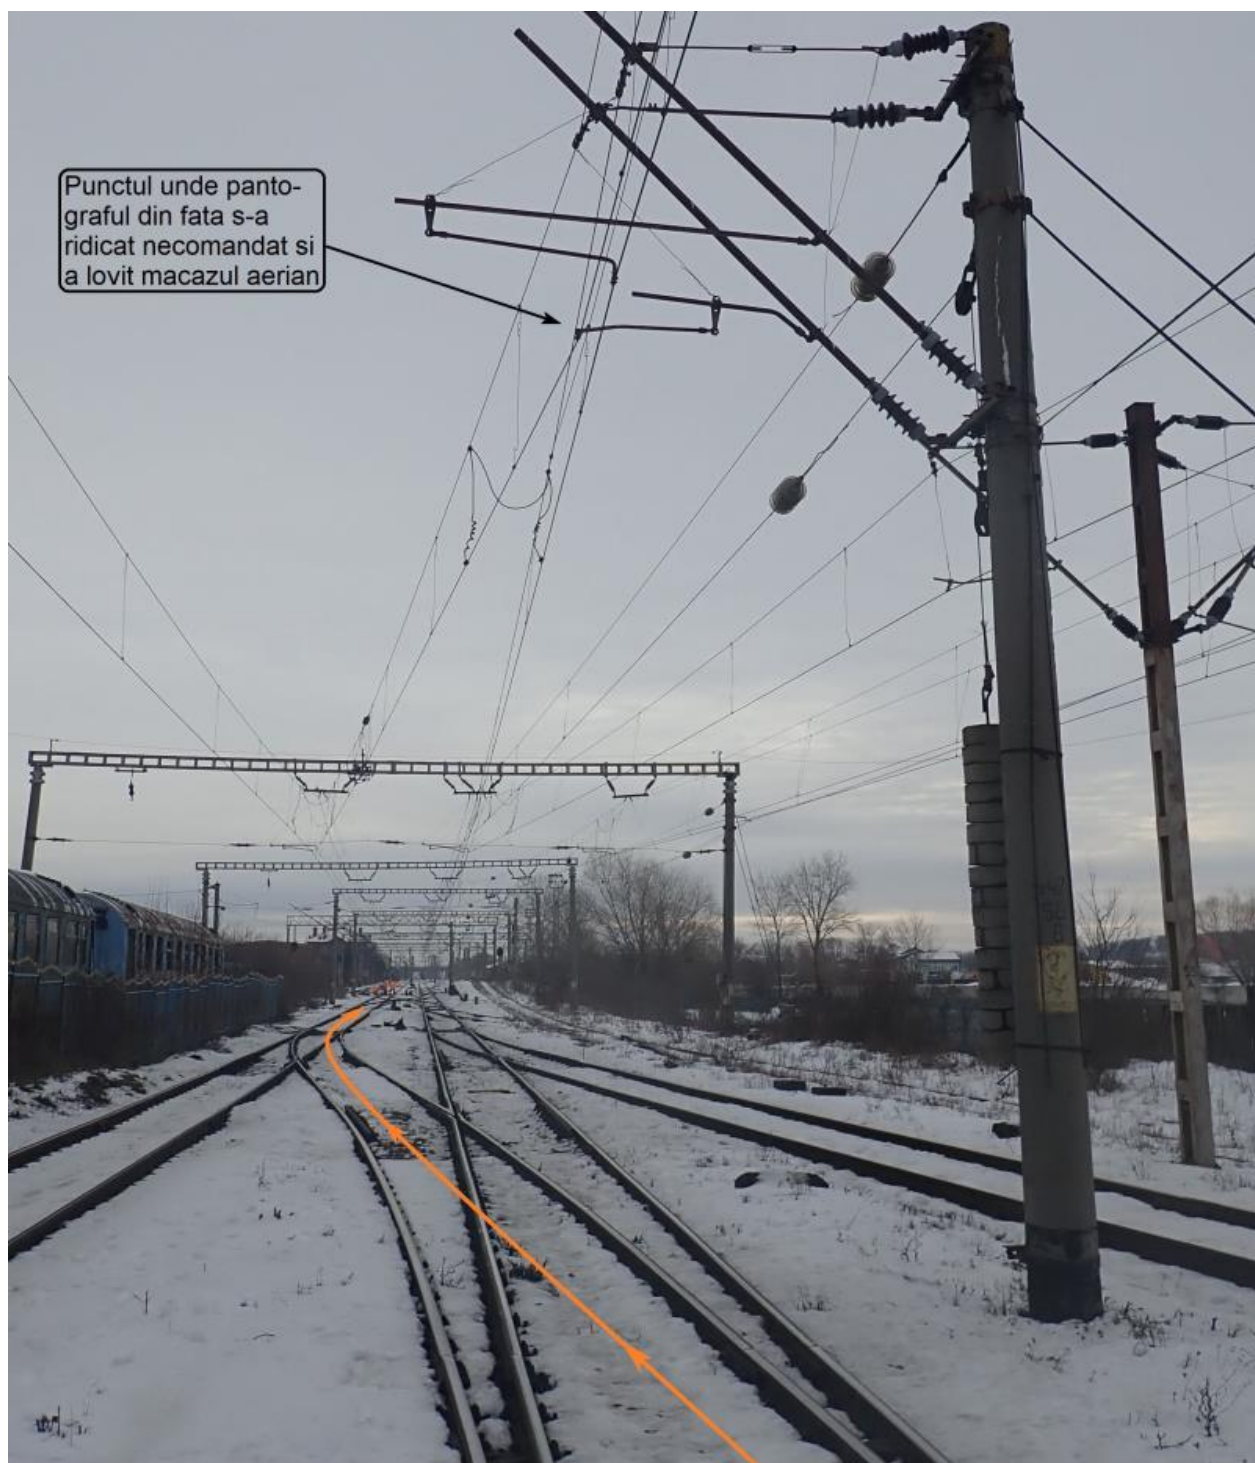
Foto nr.1 - Traseul de intrare a trenului de calatori R nr.5454, de pe firul II Suceava Nord – Suceava, în abateră la linia nr.2 din stația Suceava, pe diagonală 20/28

Mecanicul aflat în conducerea trenului, a auzit zgomotul produs, a inspectat prin vizualizare acoperișul locomotivei spre postul opus celui de conducere, a constatat avariile produse la pantograful din spate (activ), faptul că acesta nu afectează gabaritul și a continuat mersul, trenul fiind garat prin inerție în stația CFR Suceava la linia nr.2. Ulterior, în staționare, după asigurarea menținerii pe loc a trenului, la efectuarea unei revizii exterioare la locomotivă, a observat că sunt avarii produse și la pantograful din față.
