*Prezentul Aviz face parte integrantă din Raportul de investigare al accidentului feroviar produs la data de 15.03.2018, în jurul orei 19:05 pe raza de activitate a Sucursalei Regionale CF Cluj, secția de circulație Sighetu Marmăției – Salva, linie simplă neelectrificată, în stația CFR Dealu Ștefăniței, în circulația trenului de marfă nr.42564, aparținând operatorului de transport feroviar SNTFM „CFR Marfă” SA, prin deraierea de un boghiu a unui vagon din compunerea trenului.*

## RAPORT DE INVESTIGARE

privind accidentul feroviar produs la data de 15.03.2018,  
pe raza de activitate a Sucursalei Regionale de Căi Ferate Cluj, în stația CFR Dealu Ștefăniței,  
prin deraierea vagonului nr.31535493968-0 aflat în compunerea trenului de marfă nr.42564(aparținând  
operatorului de transport feroviar SNTFM „CFR Marfă” SA)

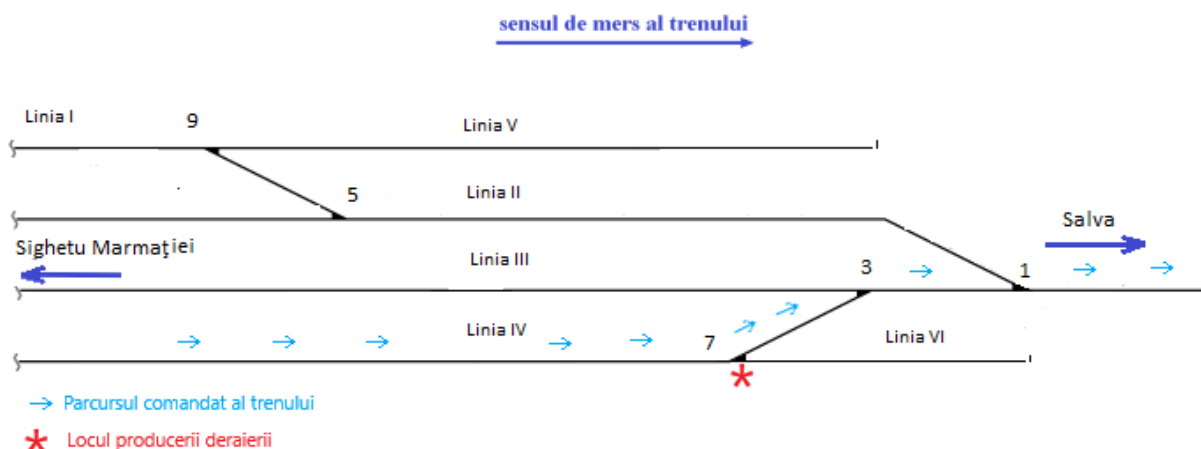
**Figura nr.2** Parcurșul comandat al trenului

Deraierea s-a produs la trecerea peste schimbătorul de cale nr.7, din capătul X al stației, prin escaladarea contrașinei din partea stângă în sensul de mers al trenului (contrașina din dreptul inimii de încrucișare de pe direcția liniei abătute) de către roțile primului boghiu al vagonului nr. 31535493968-0.
