AGENȚIA DE INVESTIGARE FERROVIARĂ ROMÂNĂ - AGIFER

RAPORT DE INVESTIGARE

privind accidentul feroviar produs la data de 15.04.2017 în jurul orei 11:22 pe raza de activitate a Sucursalei Regionale de Căi Ferate Brașov, între Hm Mureni și Hm Beia, prin deraierea de primul boghiu în sensul de mers al macaralei EDK 2000 de 250 tf ce se afla în compunerea trenului nr.28261-2 aparținând CNCF „CFR” SA

*Raport final
12 Aprilie 2018*

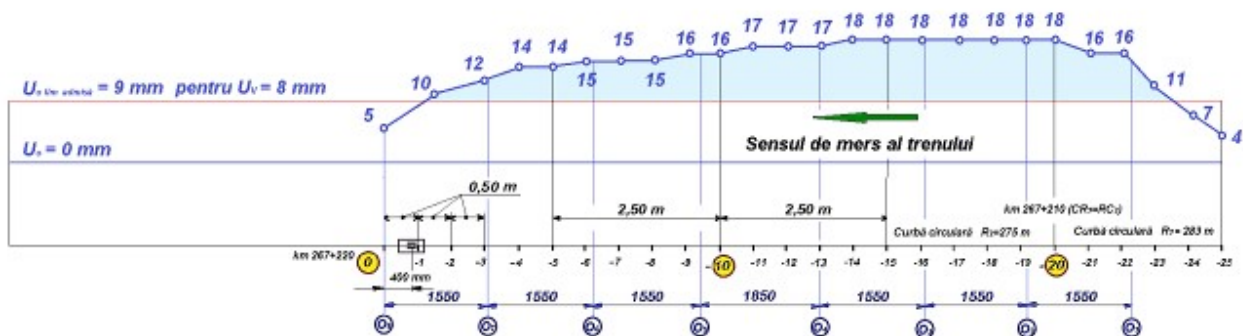
DIAGRAMA uzurii laterale a ciupercii șinei exterioare în curbă

S-au efectuat măsurători cu șublerul de măsurat uzura șinelor în punctele de la „0” la „25”. După analizarea datelor măsurate privind uzura șinei (**fig. nr.3**), s-a constatat că uzurile verticale (U_v) și uzurile laterale (U_L) ale șinei din exteriorul curbei nu se încadrau în limitele admise de art.22 și tabelele 24 și 25 din [8], precum și de art.4 din „Prescripțiile tehnice privind măsurarea uzurilor verticale și laterale ale șinelor de cale ferată” aprobate prin ordinul nr.30/1298/1987 al DLI București, articol care prevede că: „Dacă valoarea efectivă a citirii pe rigleta orizontală este mai mare decât cea din tabel (coloana 3), șina se va scoate din cale.”

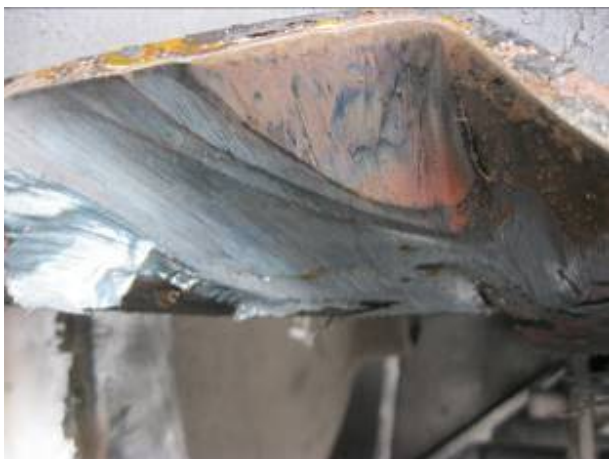
Foto nr.12

- pe fața inferioară a tălpii traversei frontale s-au constatat multiple urme de frecare pe partea din față sens mers a acesteia, neuniforme, asemănătoare cu cele din zona deformației – *foto nr.12 și nr.13;*

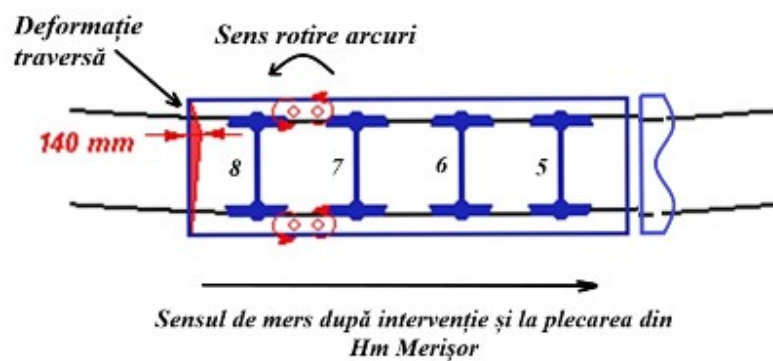
Fig. nr.7

Conform constatărilor menționate la capitolul C.5.4.3. *Date constatate la macaraua EDK 2000 de 250 tf*, poziționarea arcurilor și a deformației traversei se prezentau ca în *fig. nr.7*, și ele nu puteau fi produse în timpul escaladării și a circulației deraiate a macaralei în data de 15.04.2017, între Hm Mureni și Hm Beia, acestea fiind cauzate de o lovitură puternică aplicată traversei frontale, cu înclinarea ipotetică a macaralei – *fig. nr.8 și foto nr.19*, cât și o rotire a acesteia în sens invers acelor de ceasornic, la fel cum au fost constatate și arcurile – *foto nr.6 și nr.7*.

Deformația constatată la traversa frontală, a avut o valoare de 140 mm pe orizontală și de 110 mm pe verticală. De asemenea, traversa era deformată (ondulată) pe toată lungimea ei. Valoarea acestei deformații (locală și generală) a traversei, constituie deformații vizibile neadmise în exploatare la un cadrul de boghiu, așa cum este precizat în [18], pct.2.3.4.2, fiind de 14 ori mai mare. Conform acestei instrucții, astfel de deformații sunt datorate unor șocuri exercitate în exploatare, cu sau fără fisuri, crăpături sau rupturi în cordoanele de sudură.
