RAPORT DE INVESTIGARE

al accidentului feroviar produs la data de 15.07.2017 pe raza de activitate a
Sucursalei Regionala CF Constanța, la intrare în stația CFR Țândărei,
în circulația trenului de marfă nr.61733

*Raport de Investigare final
11 iulie 2018*

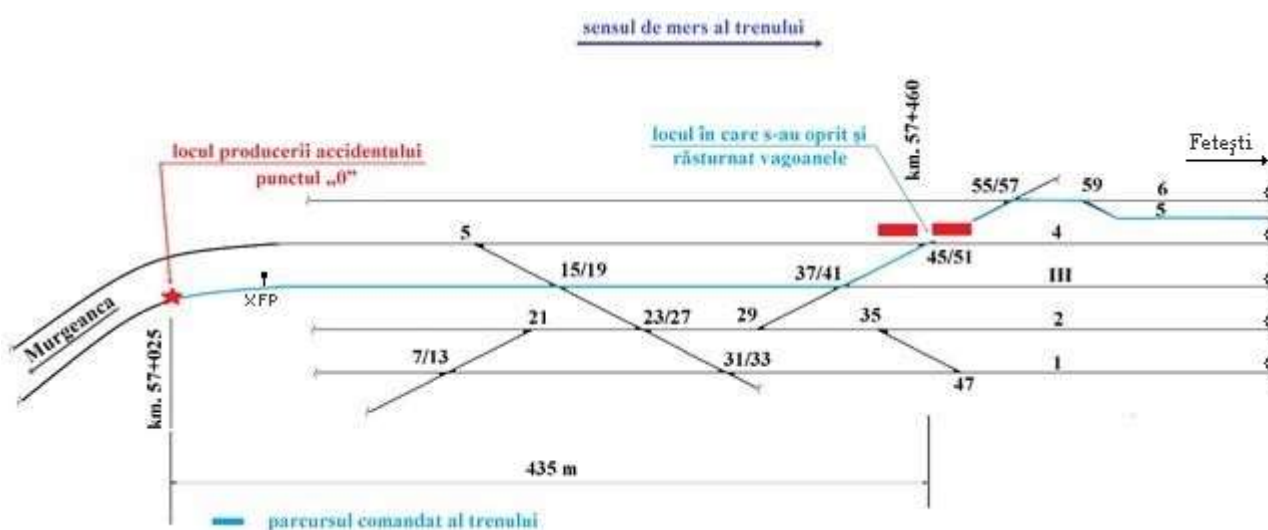
Figura nr.1 – detaliu stația CFR Țândărei

Trenul de marfă nr.61733 a circulat cu vagoanele nr.31537991154-0 și nr.81537881786-1 în stare deraiată de la km.57+025 până în zona TJD 45/51, km.57+460, unde s-a produs răsturnarea celor două vagoane și oprirea trenului ca urmare a întreruperii continuității conductei generale care a condus la frânarea acestuia.

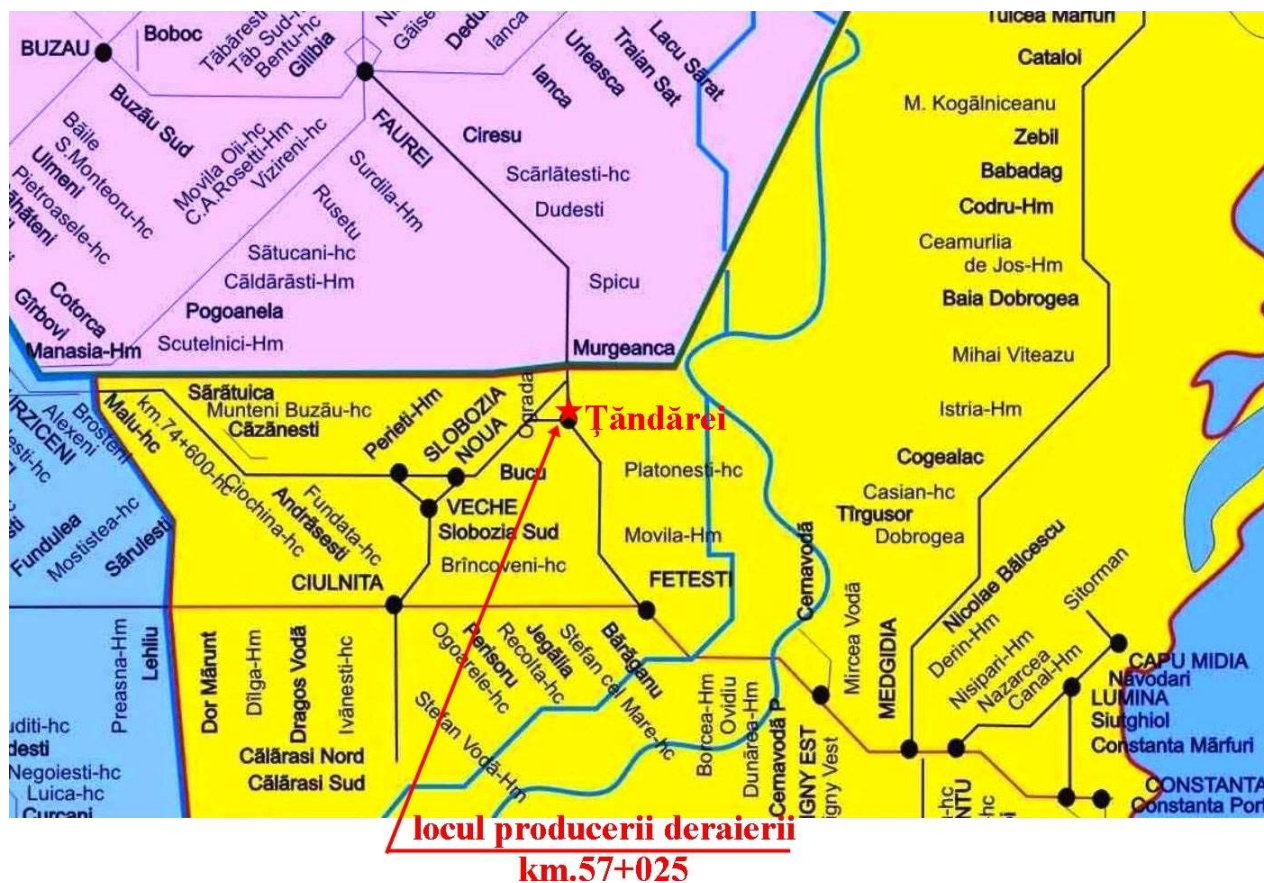
Figura nr.2 – locul producerii accidentului

În urma verificărilor efectuate, la data de 29.07.2017, a fost identificat pe linia curentă Murgeanca – Țândărei, km 49+370, în afara gabaritului de liberă trecere, ansamblul cutie osie + fus osie provenind de la osia 3-4 a vagonului de marfă nr.31537991154-0.

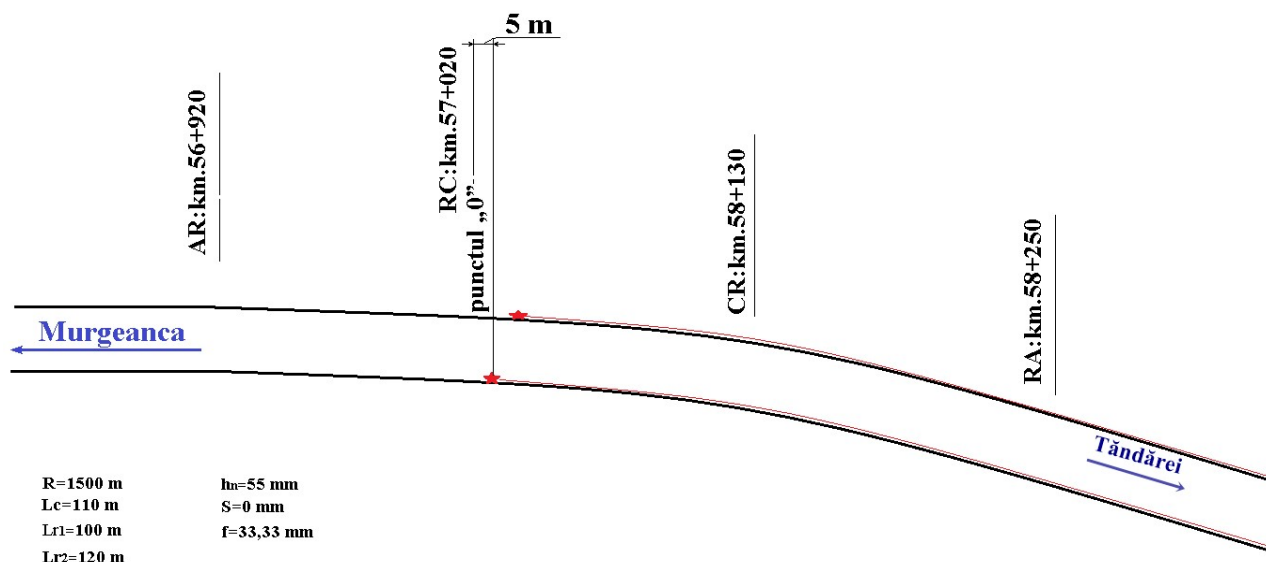
Figura nr.3 - Elementele geometrice ale curbei

Accidentul s-a produs la intrarea în stația CFR Țândărei, la km.57+025, în cuprinsul curbei circulare.

Declivitatea în profilul longitudinal al căii este de 0,02 ‰, pantă în sensul de mers al trenului.
