AGENȚIA DE INVESTIGARE FERROVIARĂ ROMÂNĂ-AGIFER

RAPORT DE INVESTIGARE

al accidentului produs la data de 16.05.2015
între halta de mișcare Loamneș și halta de mișcare Ocna Sibiului
de pe raza de activitate a Sucursalei Regionale de Căi Ferate Brașov

*Raport final
8 martie 2016*

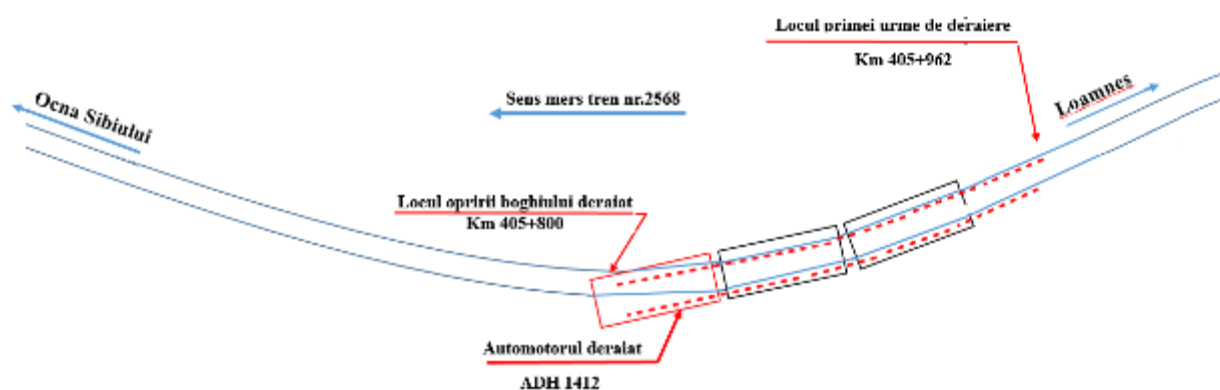
Detaliu deraiere

După deraiere, trenul a circulat în această stare o distanță de aproximativ 160 m, după oprire prima osie a primului boghiu a automotorului aflându-se cu roata din partea stângă la o distanță de aproximativ 90 cm de ciuperca șinei, iar a doua osie la o distanță de aproximativ 70 cm de ciuperca șinei – *foto nr.8*.

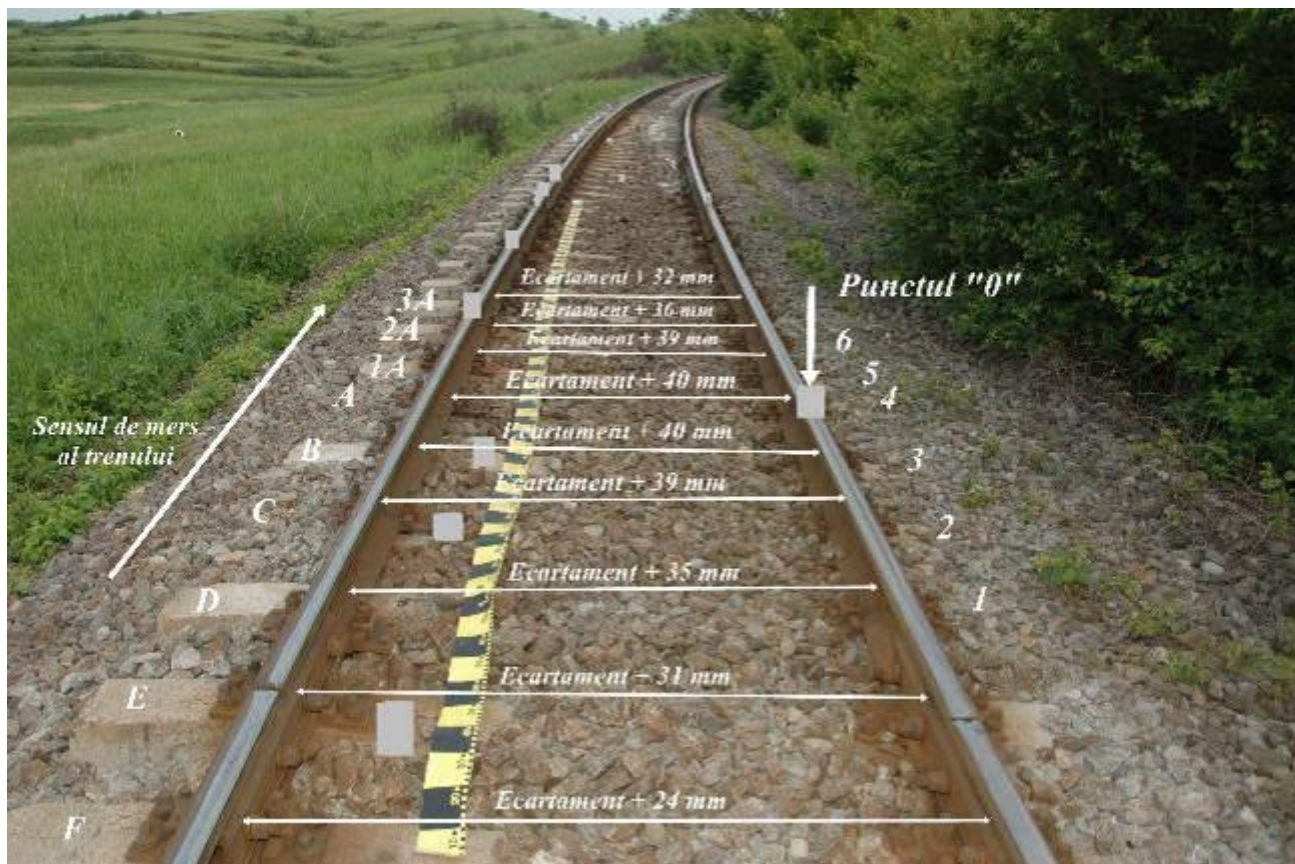
Foto nr.20

În punctul "0", corespunzător traversei A, valoarea ecartamentului a fost de 1475 mm (+ 40 mm față de 1435 mm), celelalte valori fiind prezentate în *foto nr.20*.

Astfel, în urma verificărilor efectuate, în punctul „0” și în dreptul traversei anterioare acestui punct s-a constatat depășirea ecartamentului maxim admis (1470 mm).

De asemenea, se menționează că între punctul "1" (traversa F) și punctul „0” a fost depășită toleranța la ecartament de +10 mm.

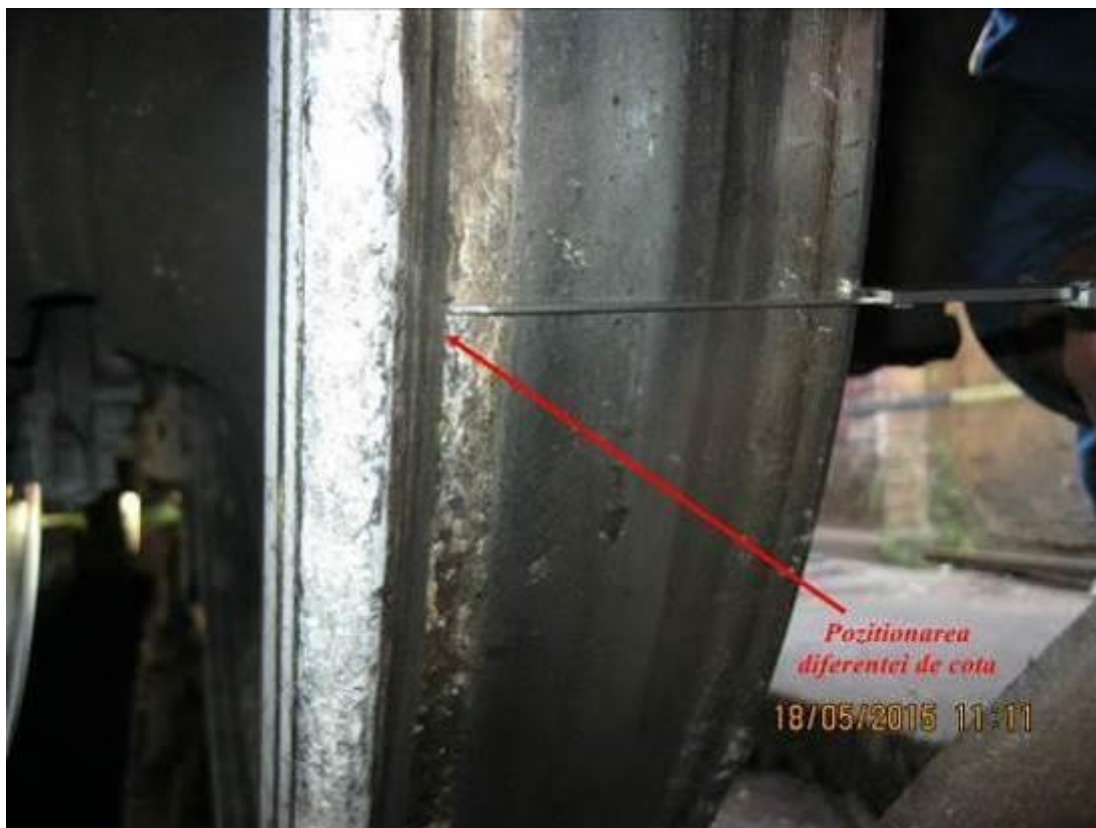
Foto nr.23

- la toate roțile s-a constatat existența a unei diferențe de cotă cu o înălțime care nu a putut fi măsurată datorită valorii foarte mici, circulară, pe toată circumferința roții, localizată în afara suprafeței de rulare, respectiv în afara flancului activ al buzei bandajului, la următoarele distanțe față de fața exterioară a bandajului: la osia nr.1, 107,2 mm partea dreaptă, 103,9 mm partea stângă, la osia nr.2, 103,5 mm partea dreaptă și 102,2 mm partea stângă – *foto nr.23*, dar acest lucru nu a putut constitui o cauză a producerii accidentului;

- lățimea bandajului a fost de 136 mm la toate roțile măsurate;
