AGENȚIA DE INVESTIGARE FERROVIARĂ ROMÂNĂ - AGIFER

## RAPORT DE INVESTIGARE

privind accidentul feroviar produs la data de 16.11.2017, pe raza de activitate a Sucursalei Regionale de Căi Ferate București, în stația București Triaj, prin deraierea unui vagon din compunerea trenului de marfă nr. 70966,

*Raport final  
08 august 2018*

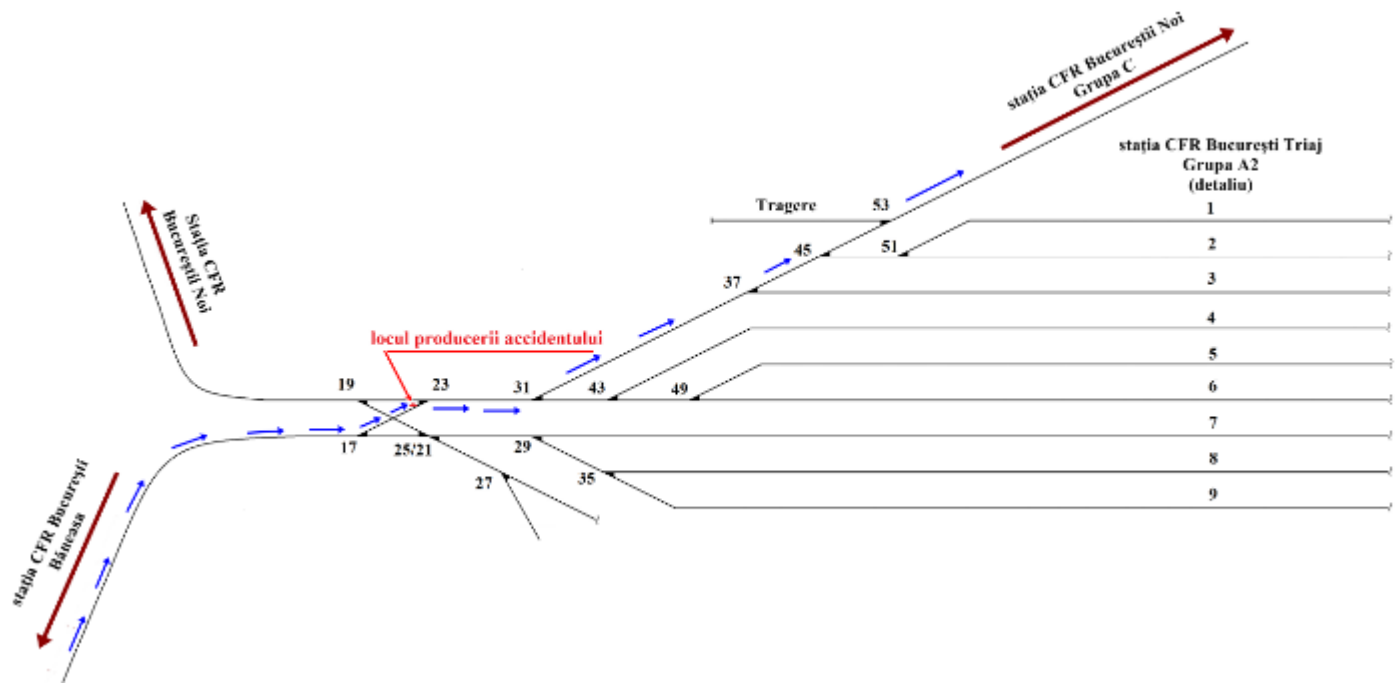
**Figura 2** – parcursul trenului de marfă nr.70966

Deraierea s-a produs în capătul X al stației București Triaj-Post 17, în cuprinsul schimbătorului de cale nr.23 (atacat pe la călcâi), manevrat în poziție „pe abatere”, în zona macazului propriu-zis, la o distanță de 9,88 m de prima joantă a schimbătorului, distanță măsurată de la prima joantă în sens invers de mers al trenului. (figura 2)

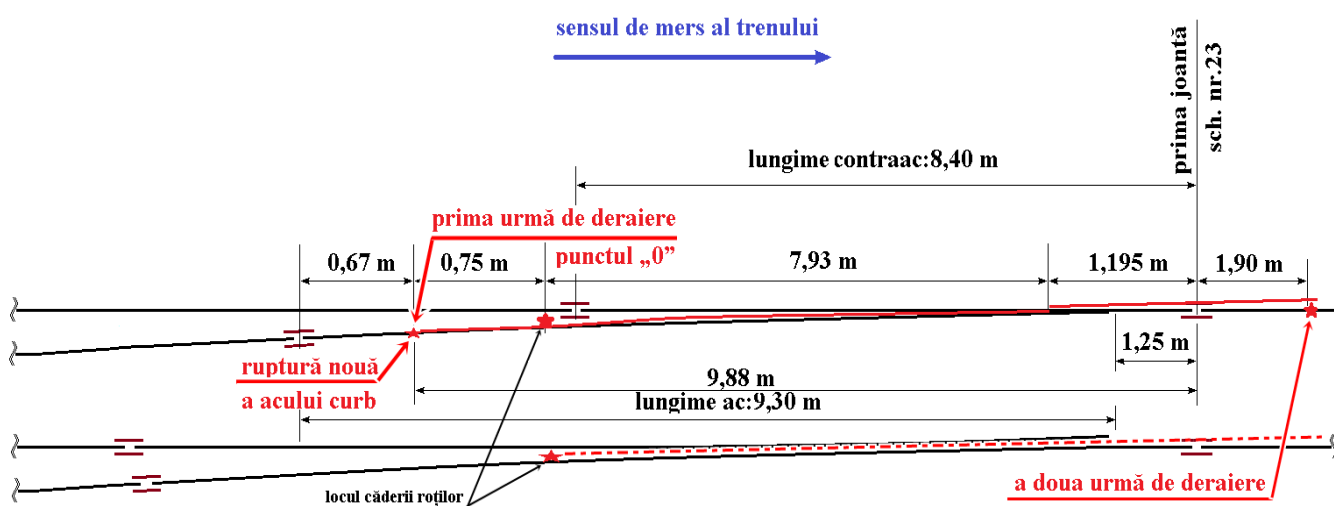
Figura nr. 4

La 1,90 m distanță de prima joantă (în sensul de mers al trenului) a fost observată pe suprafața superioară a șinei din partea stângă a sensului de mers, o urmă de escaladare și cădere, produsă de roata din partea stângă a celei de a doua osii a aceluiași boghiu. Căderea roții din partea stângă în exteriorul căii a determinat și căderea roții din partea dreaptă a aceleiași osii între firele căii.

Trenul de marfă nr.70966 a circulat având deraiat primul boghiu al vagonului nr. 338178500249 pe o distanță de aproximativ 25 m.

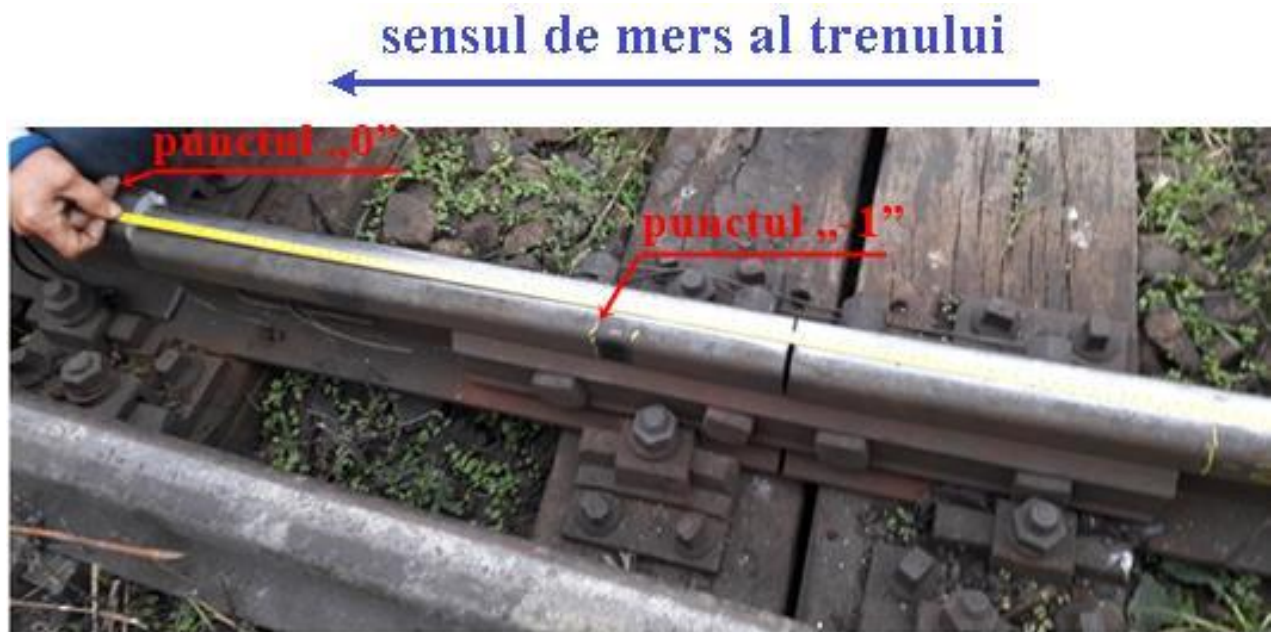
Figura nr.8

Diferențele de nivel între firul stâng și firul drept de circulație ale schimbătorului de cale nr.23, valori analizate în baza longitudinală de măsurare a torsionării căii de 2,5 m, au scos în evidență că atât între punctele „-6” și „-1” cât și între „-5” și „0” (încalinări ale rampei defectului cu valori de 1:119 și 1:147), **constatându-se că au fost depășite valorile maxime admise ale torsionării căii (1:166), pentru circulația trenurilor** conform prevederilor art.7A.4. din *Instrucția de norme și toleranțe pentru construcția și întreținerea căii-linii cu ecartament normal, nr.314/1989*.
