RAPORT DE INVESTIGARE

privind accidentul feroviar produs la data de **16.11.2018**
în circulația terenului de intervenție specializat nr.**38321**, pe raza de activitate a
Sucursalei Regionale de Căi Ferate Brașov,
între Halta de mișcare **Beia** și Halta de mișcare **Mureni**, firul I de circulație

*Raport de investigare final
4 noiembrie 2019*

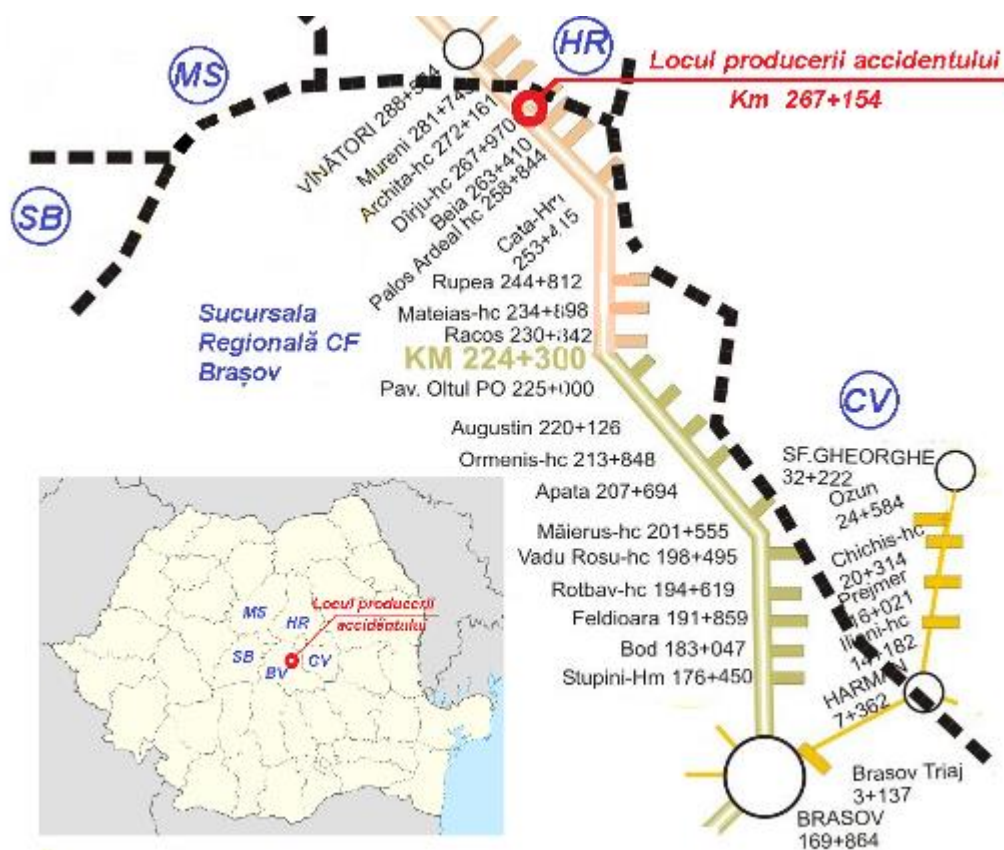
Figure no. 1 – Accident site

On the 16th November 2018, at about 11:55 o'clock, in the railway county Braşov, track section Braşov - Sighişoara (electrified double-track line), on the track I, between the railway stations Beia and Mureni (**figure no.1**), km 267+154, in the running of the breakdown train no.38321, got by the public railway infrastructure administrator CNCF „CFR” SA, the first two axles of the bogie no. 1 from the rail crane EDK 1000/1 of 125 t, in the running direction, derailed, it being in the train composition.

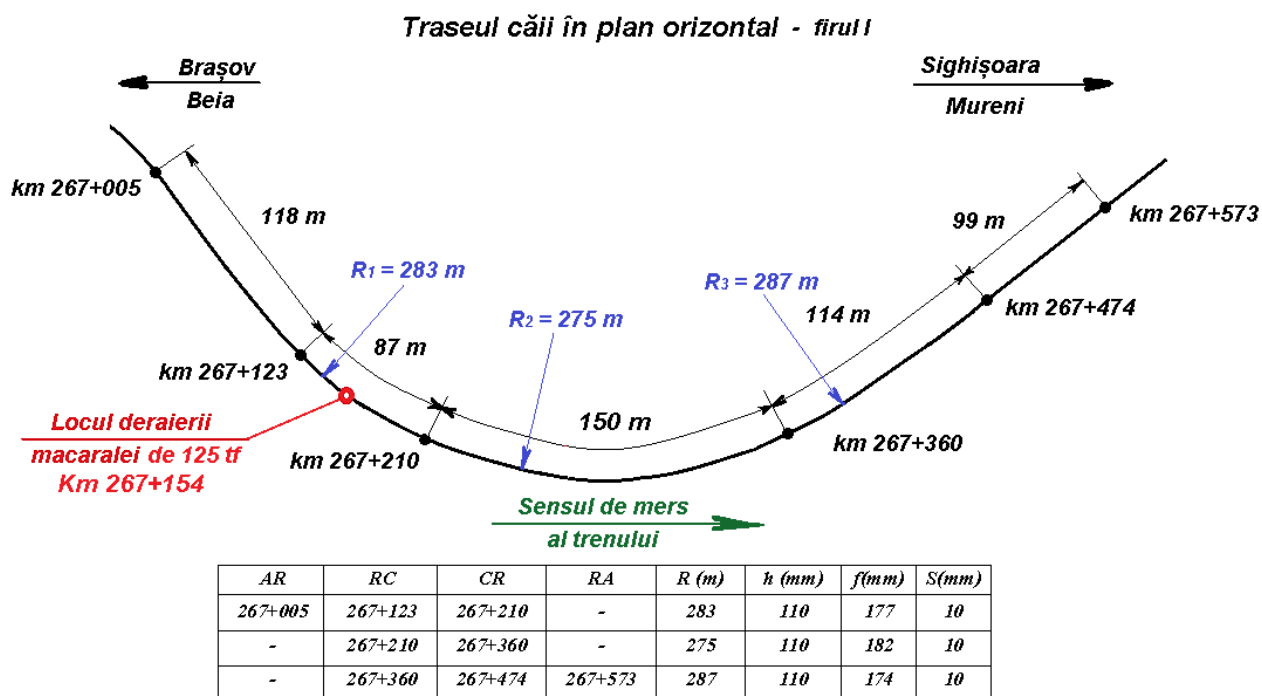
Figura nr. 2 – Traseul căii în plan orizontal

În timpul deplasării de la Stația CFR Brașov Triaj la Halta de mișcare Mureni, în jurul orei 11:55, între Halta de mișcare Beia și Halta de mișcare Mureni, firul I de circulație, pe traseu în curbă cu trei raze (**Foto nr.2 și Figura nr. 2**), cu deviație stânga în sensul de mers al trenului și al kilometrajului, la km 267+154 s-a produs deraierea primelor două osii ale boghiului nr.1, primul boghiu în sensul de mers al macaralei EDK 1000/1 de 125t, care se afla în compunerea trenului,.

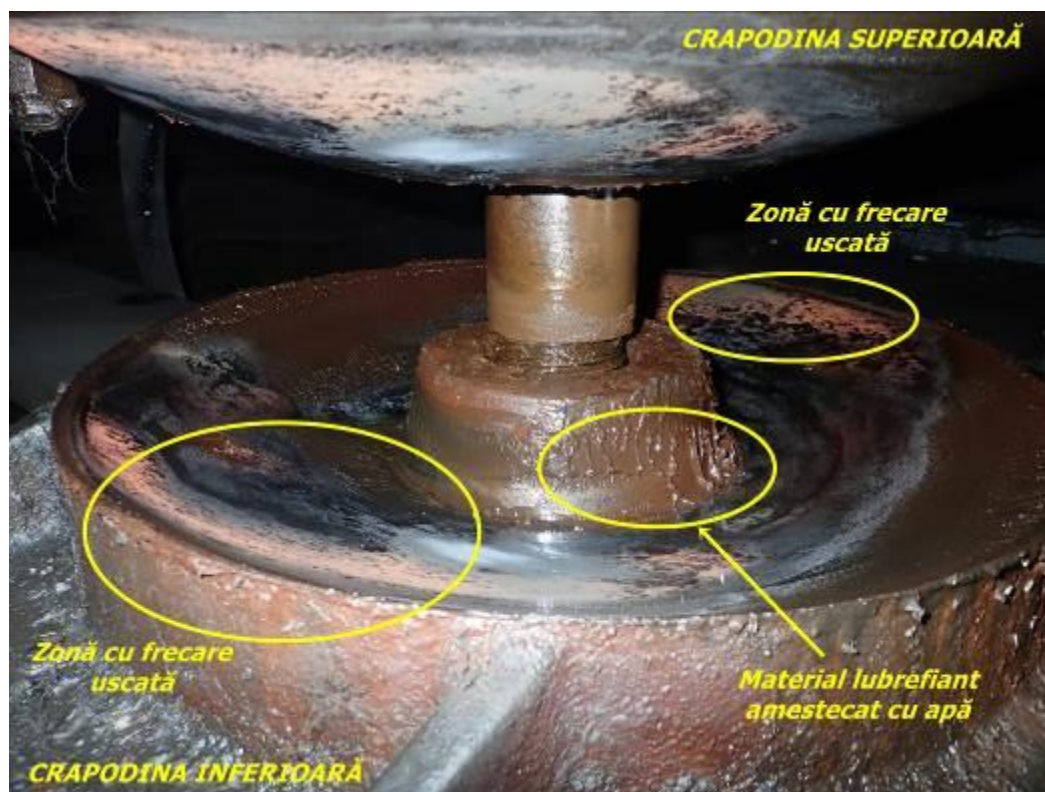
Foto nr.7

- pe partea de prindere a crapodinei superioare s-au constatat urme de rugină și apă;
- pe suprafața activă a crapodinei inferioare s-au observat urme de material lubrefiant amestecat cu apă și pete de rugină, iar cele două orificii pentru gresare erau înfundate – (**Foto nr.7**);
