**MINISTERUL TRANSPORTURILOR  
AUTORITATEA FERROVIARA ROMANA**

**ORGANISMUL DE INVESTIGARE FERROVIAR ROMAN**

## **RAPORT DE INVESTIGARE**

**al accidentului feroviar produs la data de 18.12.2014, în stația Dej Triaj, grupa A,  
în circulația trenului de marfă nr.50448, prin deraierea primului boghiu în sensul de mers de  
la locomotiva EA 386 aparținând SC UNICOM TRANZIT SA**

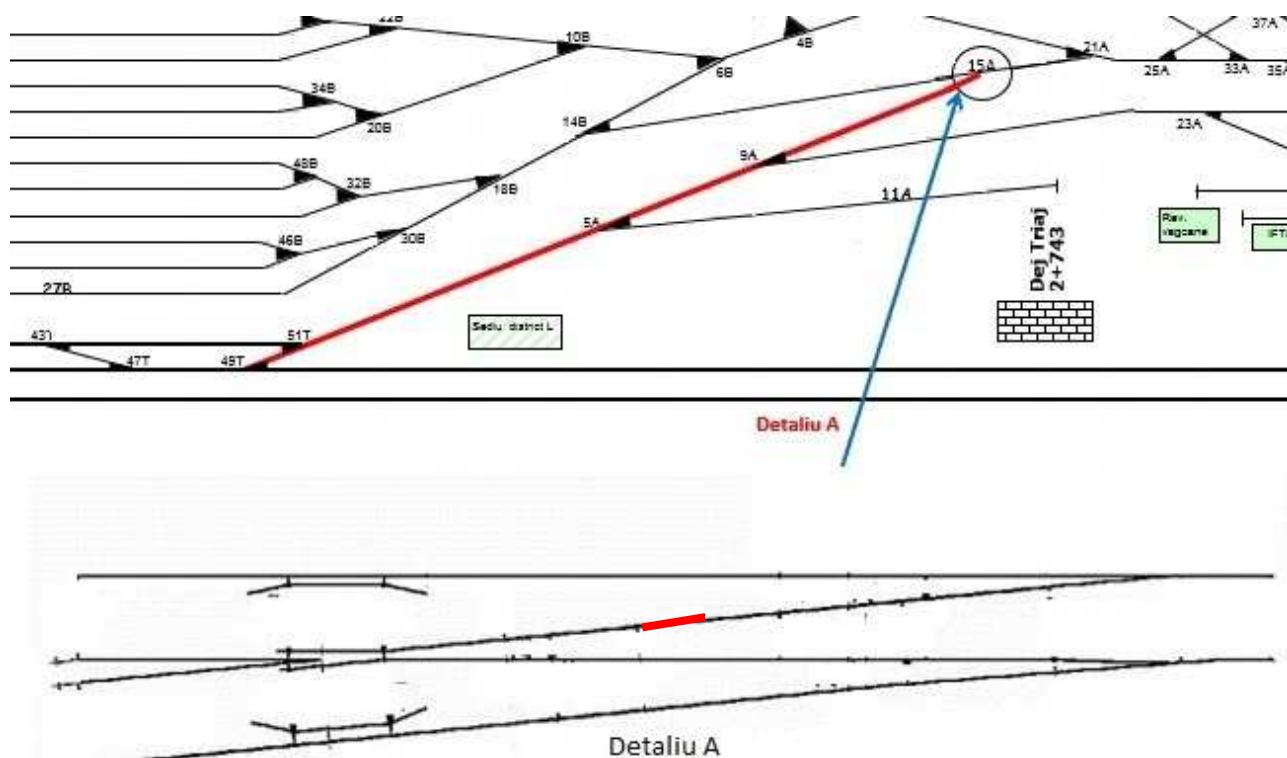
După ce trenul a depășit semnalul de intrare al stației Dej Triaj, s-a produs deraierea primului boghiu, în sensul de mers, de la locomotiva EA 386, peste macazul nr.15A.
