RAPORT DE INVESTIGARE

al accidentului feroviar produs la data de 19.09.2014, ora 15:45, pe raza de activitate a Sucursalei Regionale de Căi Ferate Iași, secția de circulație Adjud – Bacău, pe linie dubla electrificată, firul I de circulație în capătul Y al stației CFR Valea Seacă, prin lovirea unui vehicul rutier de către trenul de călători IR nr.1753, la trecerea de nivel cu calea ferată de la km 292+070.

*Raport final
24 august 2015*

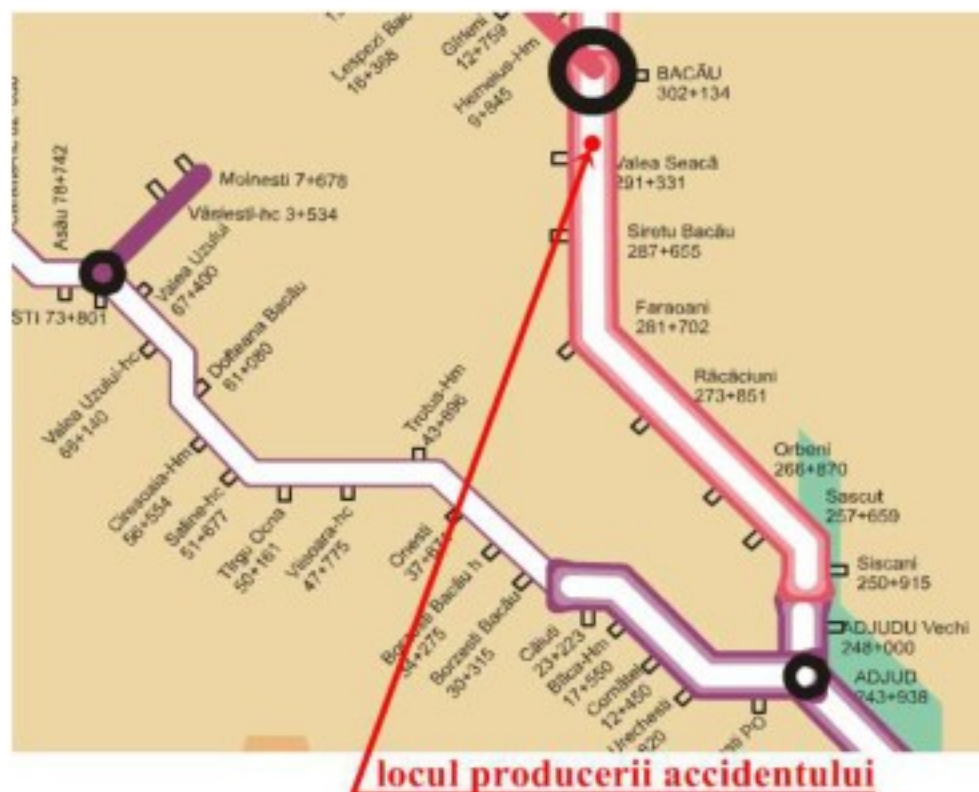
Trenul de călători IR nr.1753 a trecut la ora 15:44 prin stația CFR Valea Seacă pe linia nr. 2 directă și în pasajul trecerii la nivel cu calea ferată din capătul Y, situată la km 292+070, la ora 15:45 s-a produs lovirea unui vehicul rutier (autotren format din cap tractor și remorcă), angajat în traversarea căii ferate.
