AGENȚIA DE INVESTIGARE FERROVIARĂ ROMÂNĂ - AGIFER

RAPORT DE INVESTIGARE

privind accidentul feroviar produs la data de 19.11.2015, în jurul orei 01:40, pe raza de activitate a Sucursalei Regionale de Căi Ferate Brașov, între H.m. Racoș și stația CFR Rupea, prin deraierea a 7 vagoane din compunerea trenului de marfă nr.41758-1

*Raport final
18 noiembrie 2016*

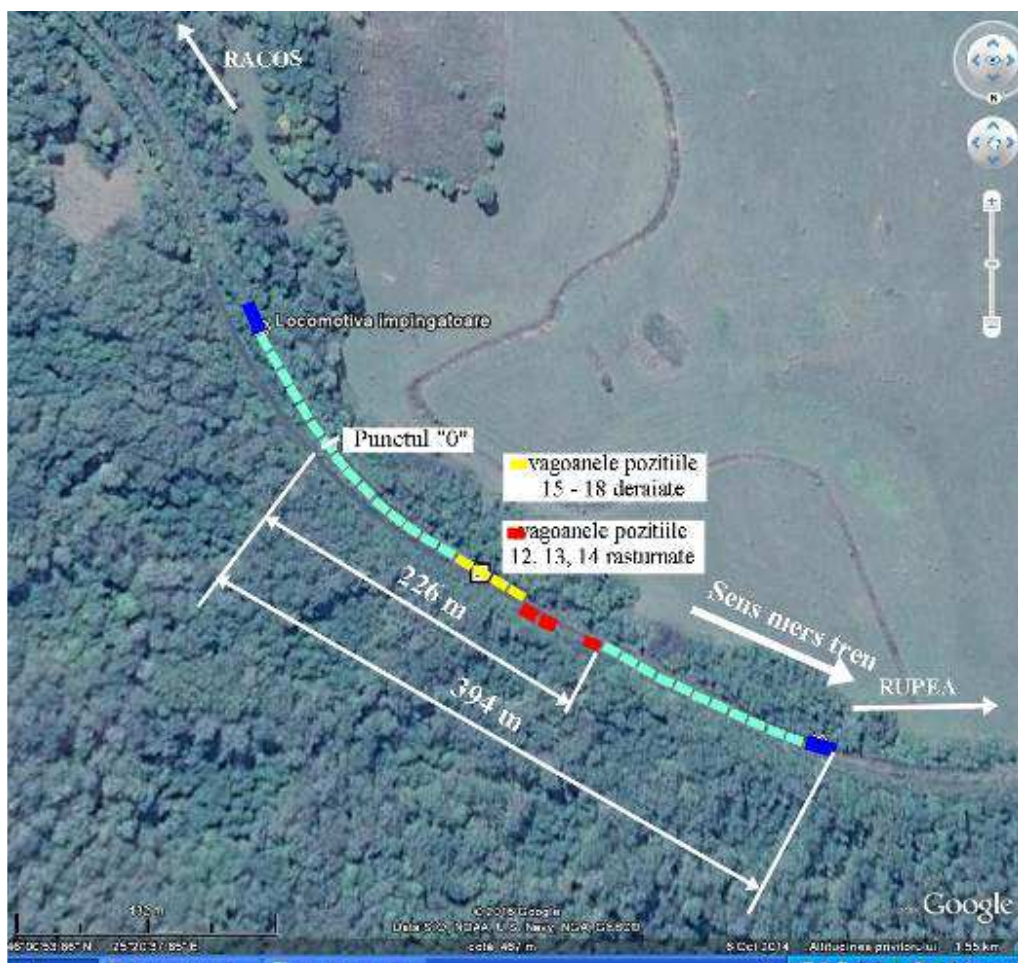
- vagonul nr.31537965504-8 (al 17-lea din compunerea trenului) era deraiat de toate osiile;

- vagonul nr.31537965607-9 (al 18-lea din compunerea trenului) era deraiat de prima osie în sensul de mers și oprit la aproximativ 147 m de prima urmă de deraiere.
