RAPORT

**privind investigația accidentului feroviar
produs la data de 20.03.2018 în stația CFR TURCENI,
secția de circulație Turceni – Drăgotești.**

TIP EVENIMENT	Accident — DERAIERE (art. 7, pct.b)
DATA ȘI ORA	20.03.2018, ora 21:50
LOCAȚIA	Stația CFR TURCENI
OPERATOR DE TRANSPORT	SNTFM “CFR MARFĂ” SA
INFRASTRUCTURA	PUBLICĂ
ACTIVITATE	Circulație
CONSECINȚĂ ASUPRA PERSOANELOR	Fără consecințe
TIP RAPORT	Raport FINAL
DATA DIFUZĂRII	12 martie 2019

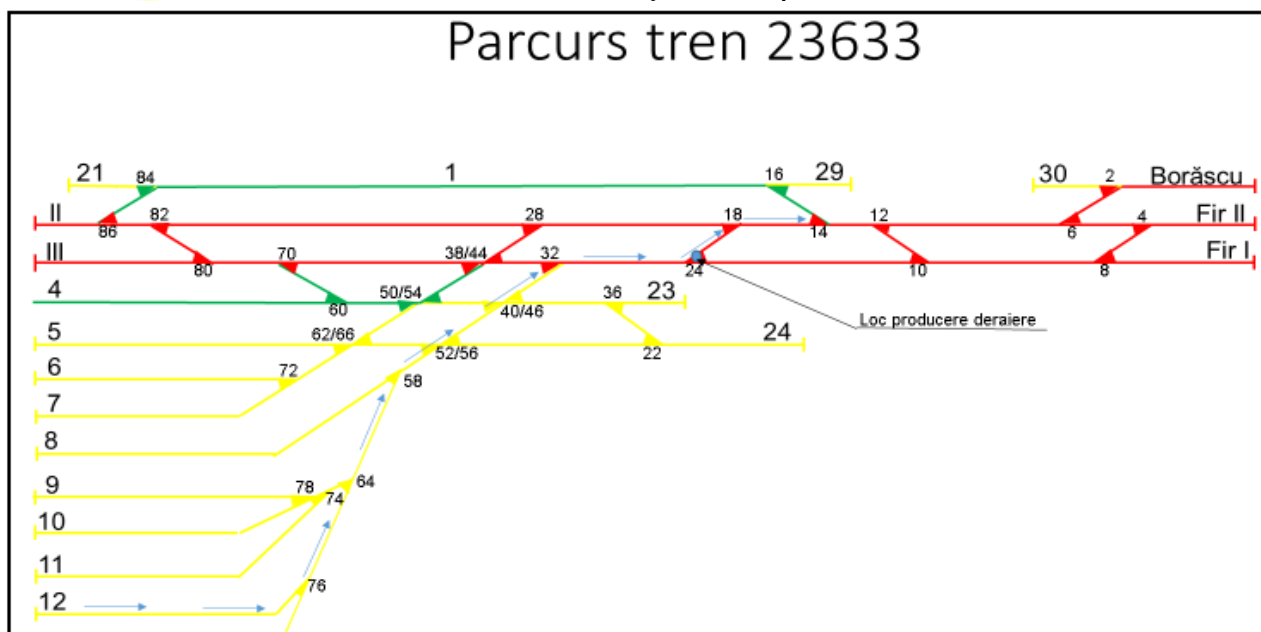
fig. 2 – parcursul de ieșire a trenului nr.23633

Prima urmă de deraiere a fost constatată la km 14+300 (punctul 0), acest punct fiind situat pe abătuta schimbătorului de cale nr. 24, la 5,48m de vârful acestuia, pe contraacul curb și a constatat într-o urmă specifică de cădere a roții în interiorul căii. Cea de-a doua urmă de deraiere a fost constatată la 2,65m de punctul 0, pe contraacul drept și a constatat de asemenea într-o urmă specifică de cădere a roții în interiorul căii.

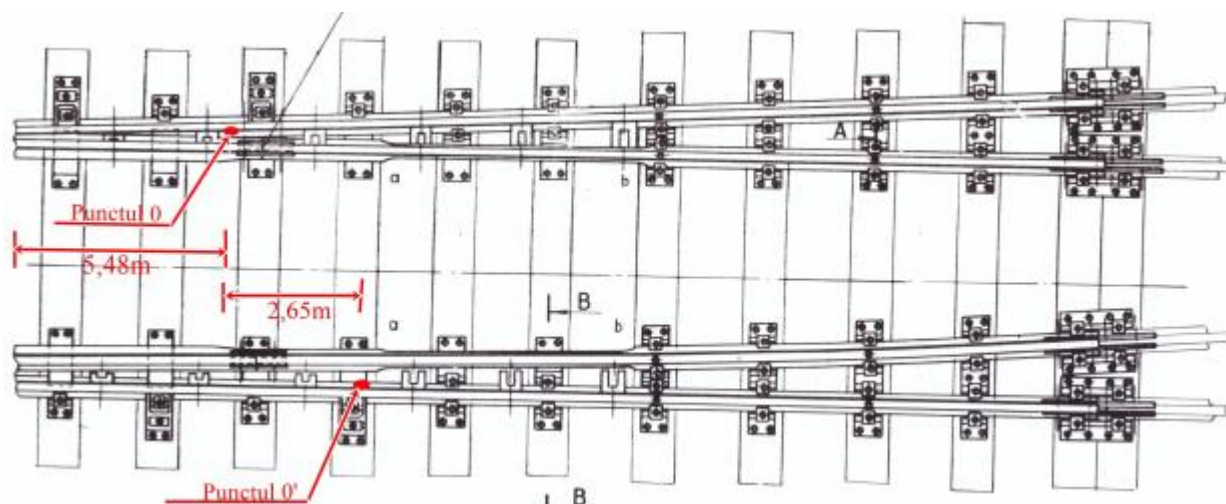
fig. 5 - amplasarea punctelor 0 și 0'

5. din punctul "0", în sens invers circulației trenului, s-au pichetat 6 puncte, din 2,5 în 2,5m, numerotate de la "-1" la "-6", iar din punctul "0" în sensul circulației trenului s-au pichetat 5 puncte numerotate de "1" la "5". De asemenea, din punctul "0" până la punctul "-2" s-au materializat, din 0,5 în 0,5m, picheți intermediari notați de la "a" la "h", iar din punctul "0" până la punctul "1" s-au materializat picheți intermediari notați de la "a'" la "d'". În aceste puncte s-au efectuat măsurători în regim static, cu tiparul de măsurat calea aparținând Secției L4 Drobeta Turnu Severin, la ecartament și nivel, valorile măsurate fiind prezentate în diagramele următoare:
