RAPORT DE INVESTIGARE

privind accidentul feroviar produs la data de 20.05.2017,
pe raza de activitate a Sucursalei Regionale de Căi Ferate Timișoara,
secția de circulație Livezeni – Lupeni, stația CFR Livezeni,
prin deraierea de primul boghiu, în sensul de mers, al celui de-al 33-lea vagon din compunerea
trenului de marfă nr.23815
(aparținând operatorului de transport feroviar de marfă SNTFM „CFR Marfă” SA)

Ediție finală 16 mai 2018

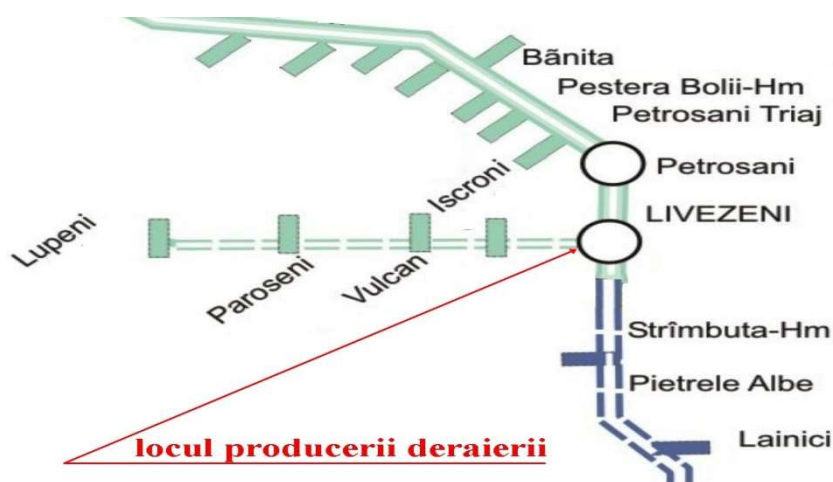
Fig.nr.1

The first derailment mark was identified at km 84+825, on the rail gauge of the inside rail of the curve (left rail of the track, having as reference the train running direction). This mark appeared following the fall between the rails of the left wheel from the first axle of the wagon no.81536651217-7. The derailed wheel ran 25 m, then it hit the fish plate inside the track, from the butt joint at km 84+800, and after running 0,5 m, the right wheel, corresponding to the derailed one, overclimbed the exterior rail of the curve. The leading axle ran with both wheels derailed 4,65 m, then leading also to the derailment of the axle no. 2 of the bogie. The wagon ran with the bogie having both axles derailed another 15 m, then it stopped. The derailed wagon ran in this condition a total distance of 45m.

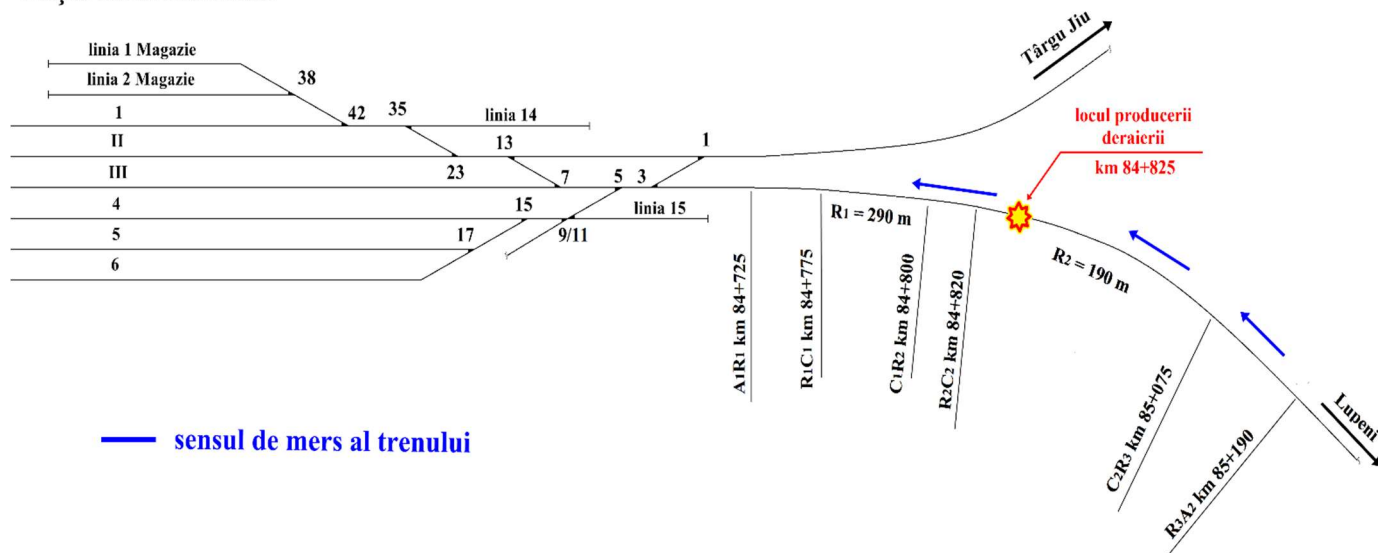
Figura nr.2

stația CFR Livezeni
