AGENȚIA DE INVESTIGARE FERROVIARĂ ROMÂNĂ - AGIFER

RAPORT DE INVESTIGARE

privind accidentul feroviar produs la data de 20.07.2015, pe raza de activitate a
Sucursalei Regionale de Căi Ferate Craiova, între halta de mișcare Balaci și stația CFR Roșiori Nord,
în circulația trenului de marfă nr.60812

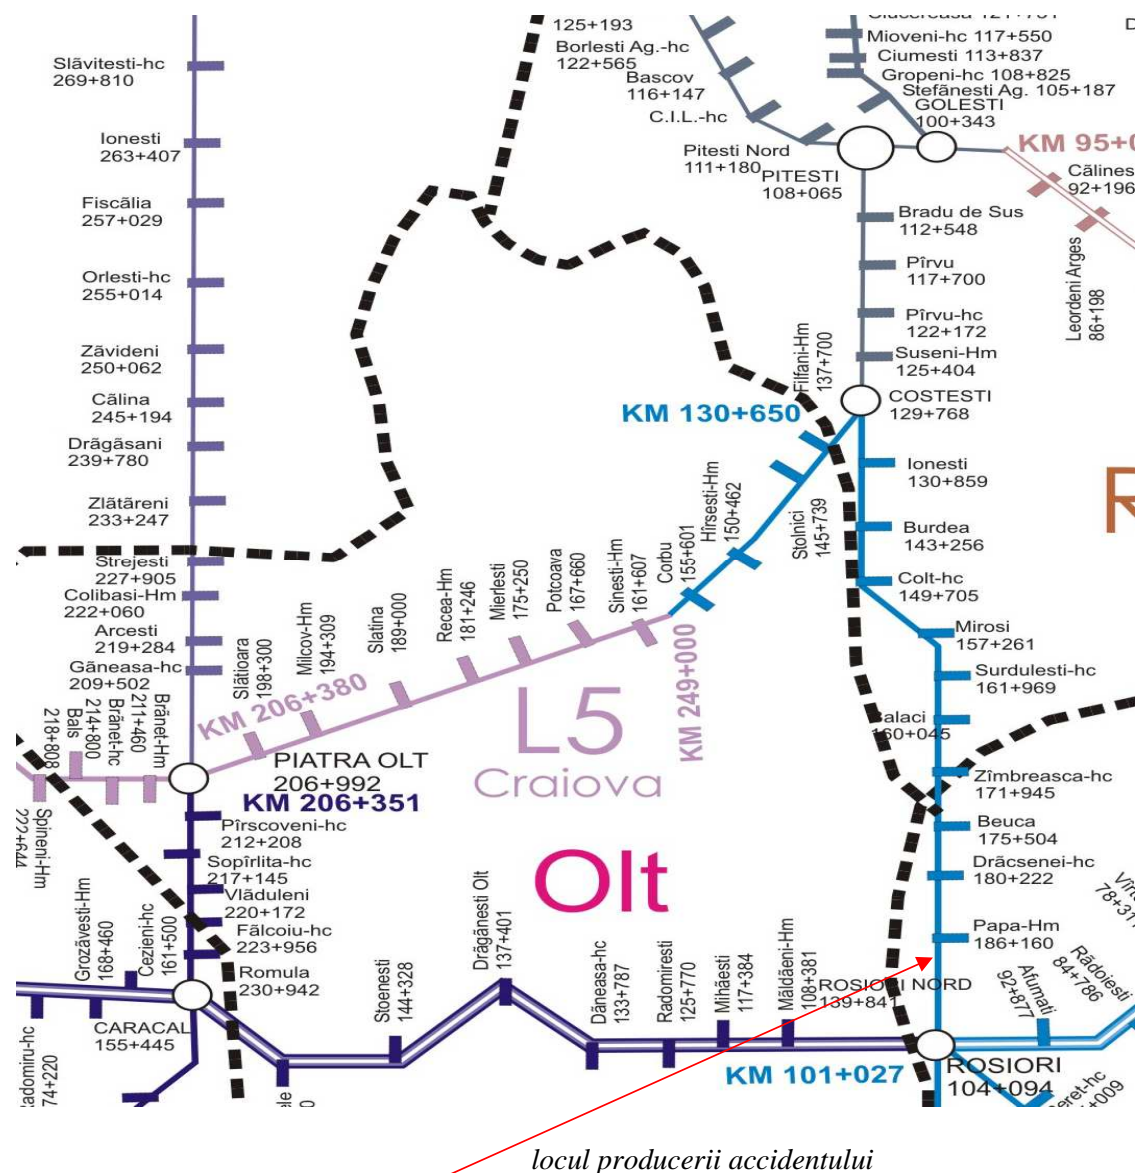
Following the derailment, the railway superstructure was damaged one about 90 m.

Nu au fost înregistrate avarii la instalațiile feroviare ca urmare a producerii acestui accident feroviar.
