AGENȚIA DE INVESTIGARE FERROVIARĂ ROMÂNĂ-AGIFER

## RAPORT DE INVESTIGARE

al accidentului produs la data de 21.03.2016,  
de pe raza de activitate a Sucursalei Regionale de Căi Ferate Brașov  
în halta de mișcare Augustin, prin deraierea locomotivei EA nr.91-53-0477-498-6

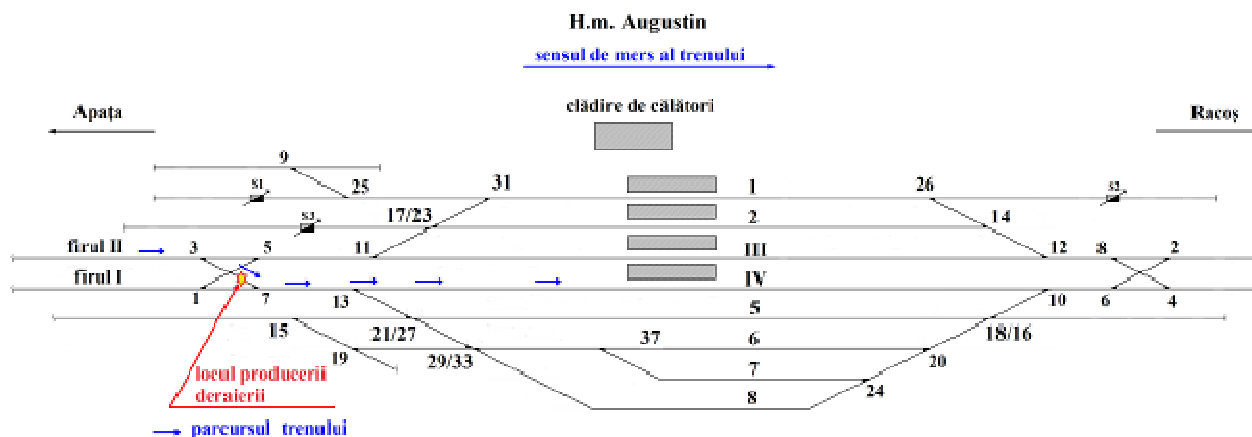
După trecerea locomotivei de remorcare a trenului de semnalul de intrare XF al haltei de mișcare Augustin, în timpul circulației trenului pe diagonala nr.3-7, în cuprinsul șinelor de legătură din abatere ale schimbătorului de cale nr.7, km 219+935, s-a produs deraierea tuturor osiilor primului boghiu în sensul de mers al trenului (boghiul cu osiile nr.6-5-4).

Prima osie a parcurs în stare deraiată o distanță de aproximativ 23 metri, osiile următoare (a 2- a și a 3-a în sens de mers) circulând în stare deraiată pe distanțe de aproximativ 15 m și respectiv 11 m, producând deteriorarea acului curb și contraacului drept ale schimbătorului de cale nr.7 și a unora dintre piesele care fac parte din sistemul de fixare a șinelor de traverse.

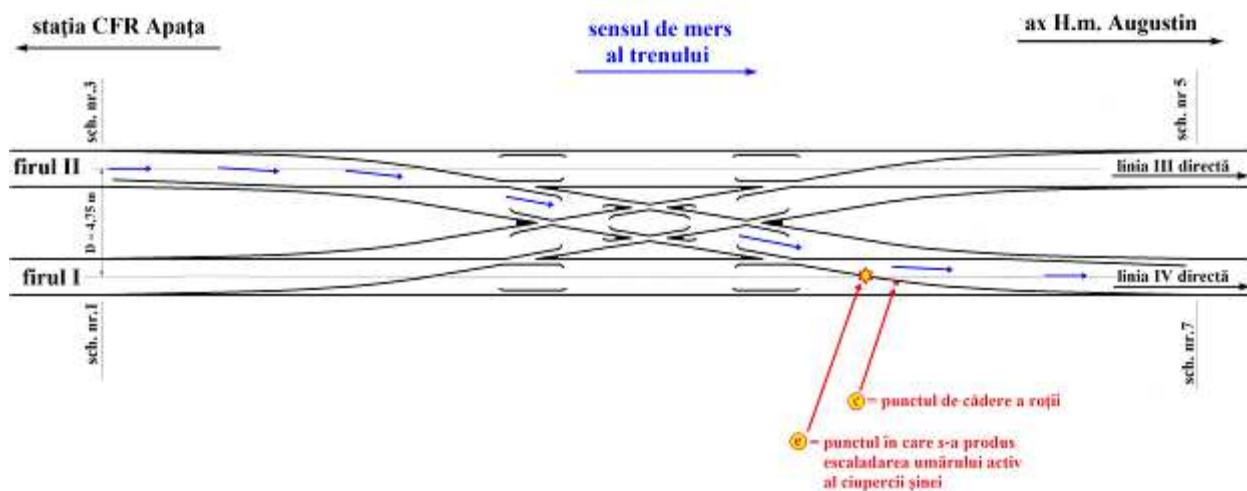
*zona deraierii*

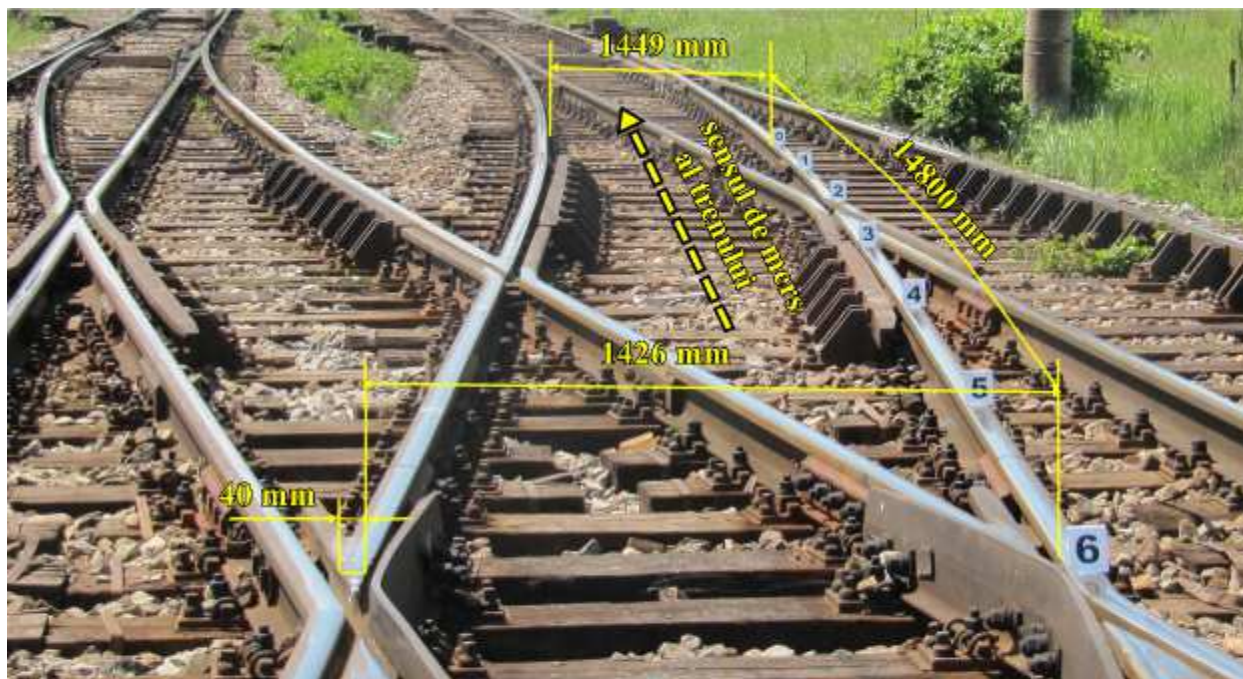
Figura b)

1426 mm = ecartamentul căii în dreptul ultimei osii

14800 mm = distanța dintre axul primei osii și axul ultimei osii
