AGENȚIA DE INVESTIGARE FERROVIARĂ ROMÂNĂ-AGIFER

RAPORT DE INVESTIGARE

al accidentului produs la data de 21.03.2016,
de pe raza de activitate a Sucursalei Regionale de Căi Ferate Brașov
în halta de mișcare Augustin, prin deraierea locomotivei EA nr.91-53-0477-498-6

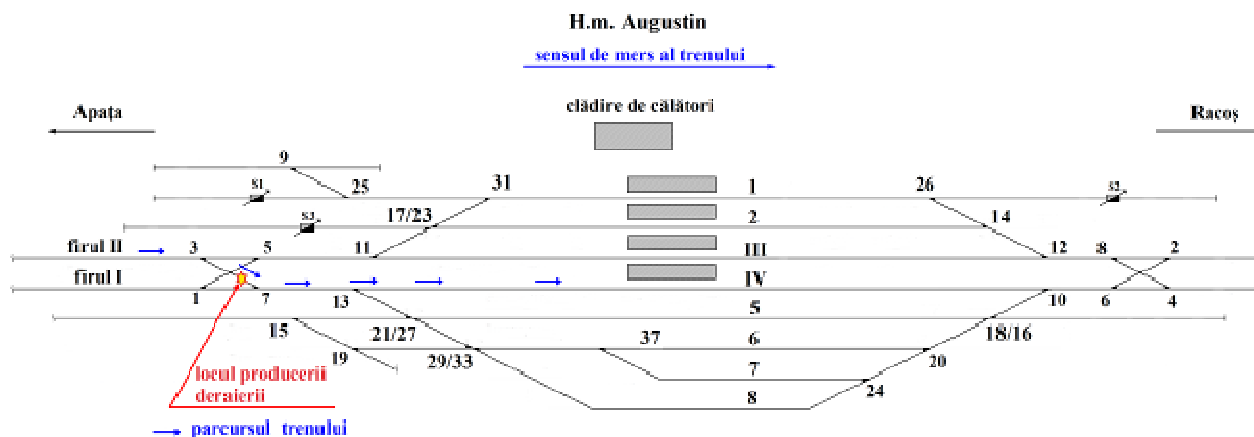
După trecerea locomotivei de remorcare a trenului de semnalul de intrare XF al haltei de mișcare Augustin, în timpul circulației trenului pe diagonala nr.3-7, în cuprinsul șinelor de legătură din abatere ale schimbătorului de cale nr.7, km 219+935, s-a produs deraierea tuturor osiilor primului boghiu în sensul de mers al trenului (boghiul cu osiile nr.6-5-4).

Prima osie a parcurs în stare deraiată o distanță de aproximativ 23 metri, osiile următoare (a 2- a și a 3-a în sens de mers) circulând în stare deraiată pe distanțe de aproximativ 15 m și respectiv 11 m, producând deteriorarea acului curb și contraacului drept ale schimbătorului de cale nr.7 și a unora dintre piesele care fac parte din sistemul de fixare a șinelor de traverse.

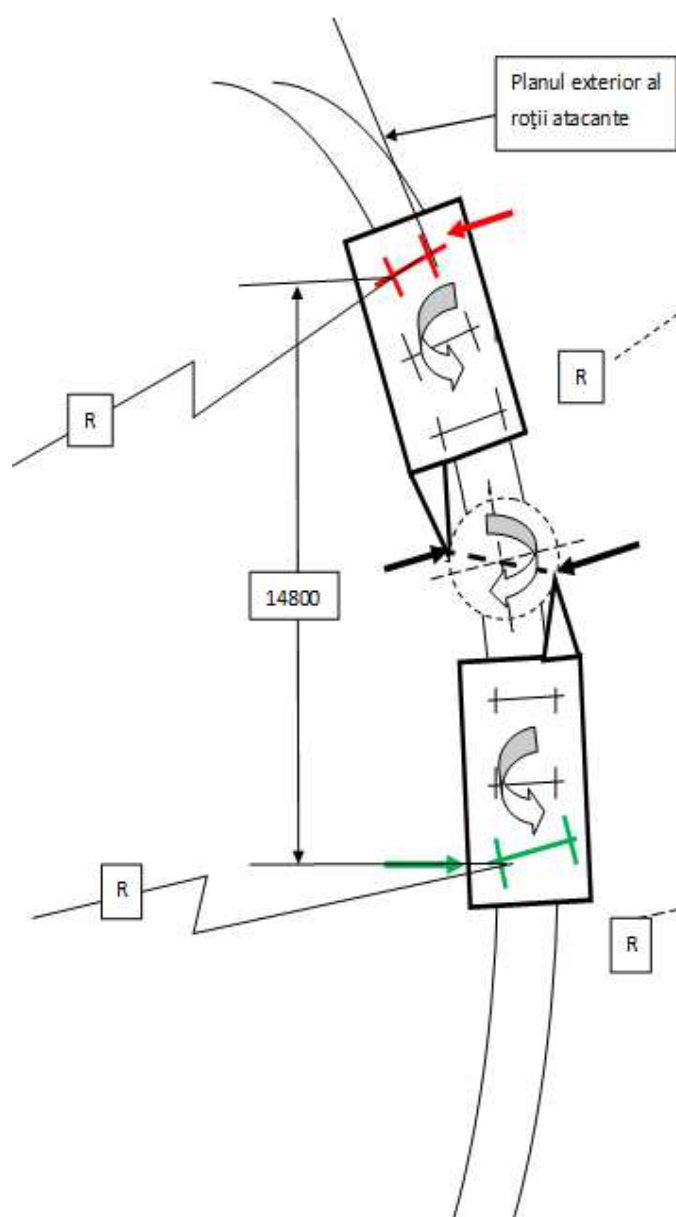
Figura a)

$\overline{O}_1 = 1426 - 1418 = 8$ mm pentru ultima osie în sensul de mers (osia nr.1).

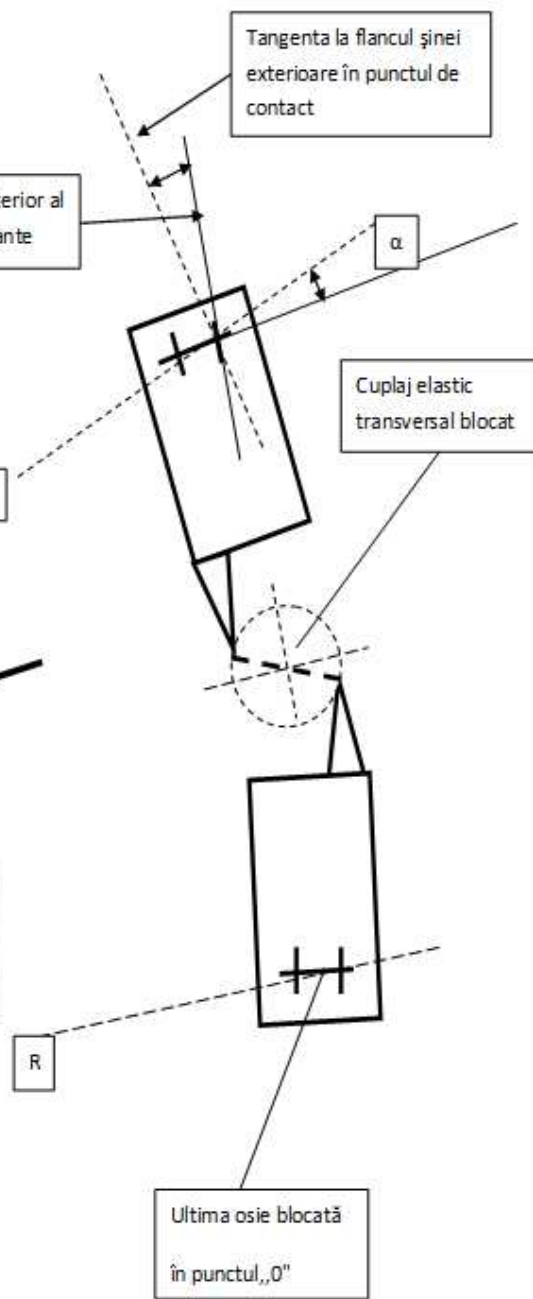
Figura b)

1426 mm = ecartamentul căii în dreptul ultimei osii

14800 mm = distanța dintre axul primei osii și axul ultimei osii
