AGENȚIA DE INVESTIGARE FERROVIARĂ ROMÂNĂ - AGIFER

RAPORT DE INVESTIGARE

al accidentului produs la data de 22.05.2015
în stația CFR Caracal
pe raza de activitate a Sucursalei Regionale de Căi Ferate Craiova

*Raport final
6 mai 2016*

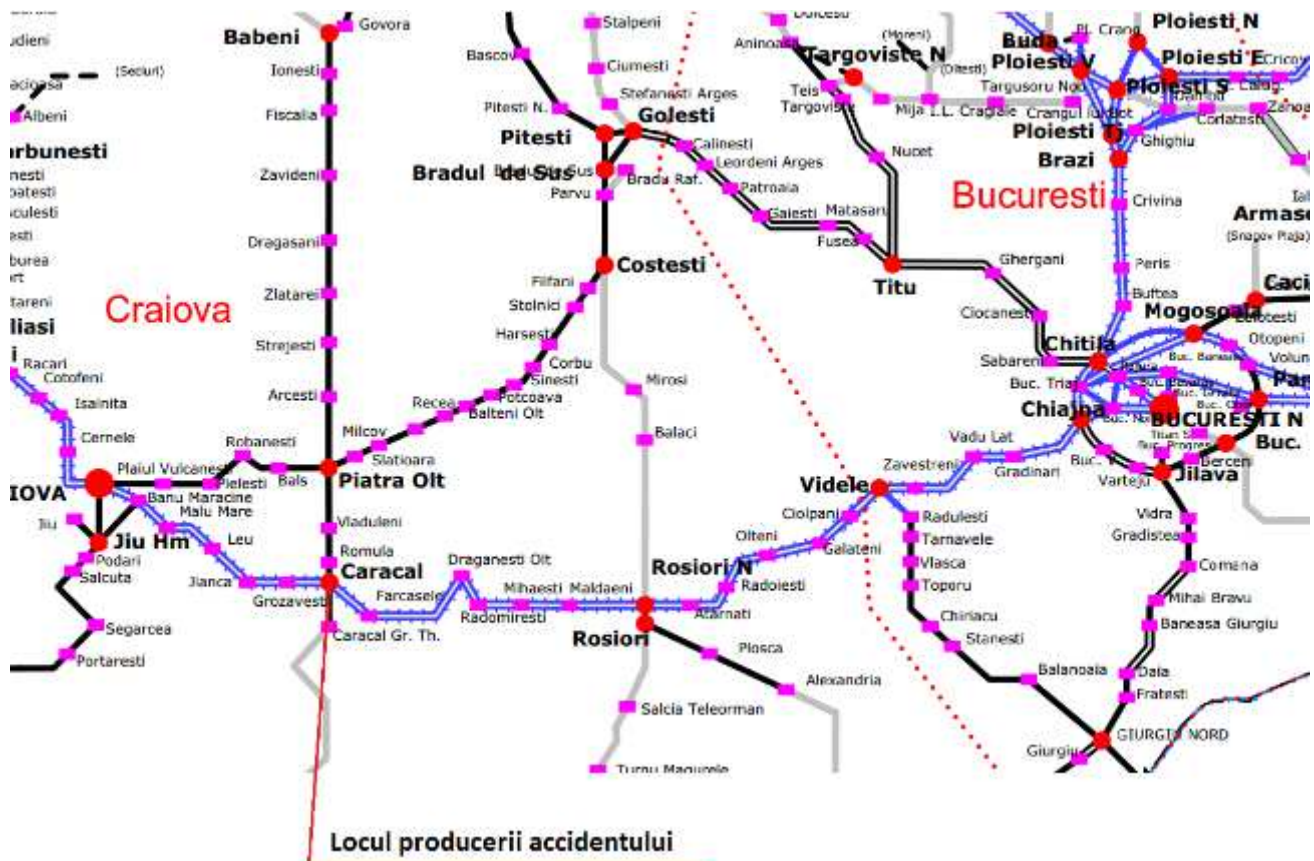
La data de 22.05.2015, ora 03:40, al 18-lea vagon de la locomotivă (în sensul de mers) din compunerea trenului de marfă nr. 31652 (aparținând SNTFM „CFR Marfă” SA.) care avea efectuat parcursul de trecere pe linia 1 din stația CFR Caracal, a deraiat de toate osiile, peste schimbătorul de cale nr. 20, atacat pe la călcâi în abatere.

Locul producerii accidentului este situat pe raza de activitate a Sucursalei Regionale de Căi Ferate Craiova.
