AGENȚIA DE INVESTIGARE FERROVIARĂ ROMÂNĂ - AGIFER

## RAPORT DE INVESTIGARE

privind accidentul feroviar produs la data de 22.06.2016, pe raza de activitate a Sucursalei Regionale de Căi Ferate Cluj, la km 12 + 840, între haltele de mișcare Telciu și Coșbuc prin deraierea a două vagoane din compunerea trenului de marfă nr.42564

*Raport de investigare ediție finală  
14 iunie 2017*

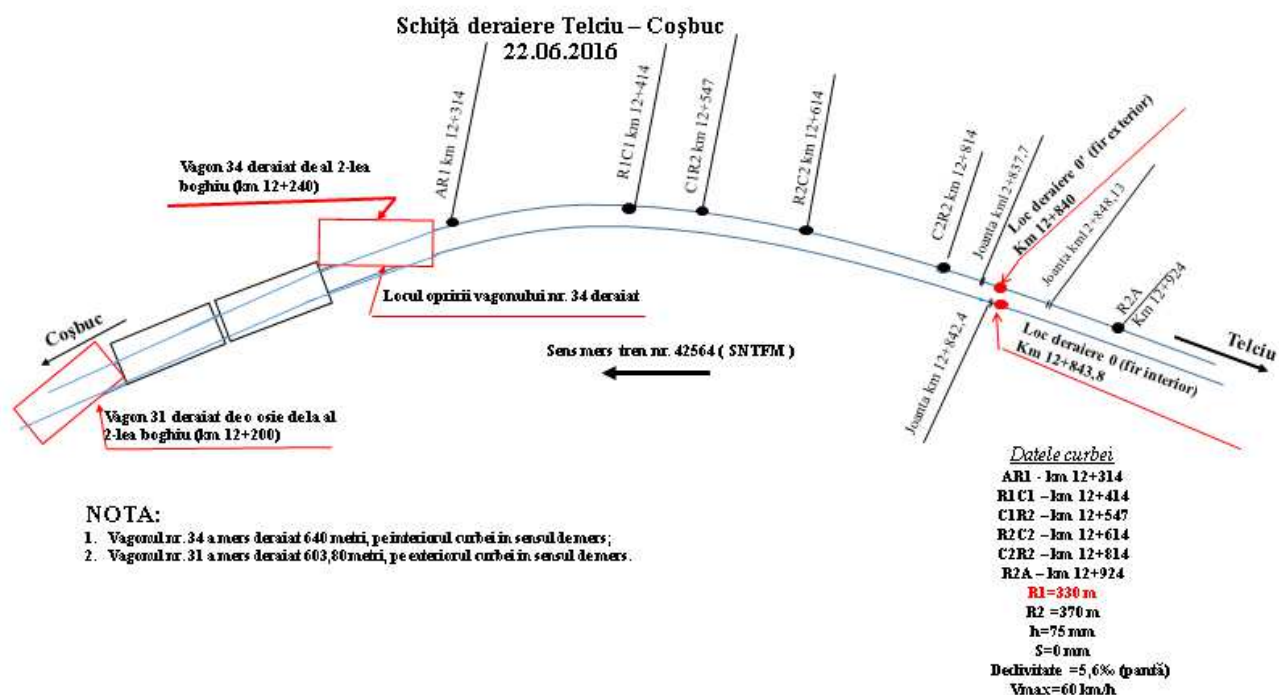
**Schița 4 - traseul liniei curente**

În zona producerii deraierii, profilul transversal al căii este debleu.

Profilul longitudinal al traseului căii, în zona producerii accidentului, este în declivitate de 13,1‰ (pantă în sensul de mers al trenului).
