AGENȚIA DE INVESTIGARE FERROVIARĂ ROMÂNĂ - AGIFER

## RAPORT DE INVESTIGARE

al accidentului feroviar produs la data de 22.08.2015, pe raza de activitate a Sucursalei Regionale de Căi Ferate Brașov, secția de circulație Ucea – Victoria, în circulația trenului de marfă nr.89497

*RAPORT FINAL  
13 iunie 2016*

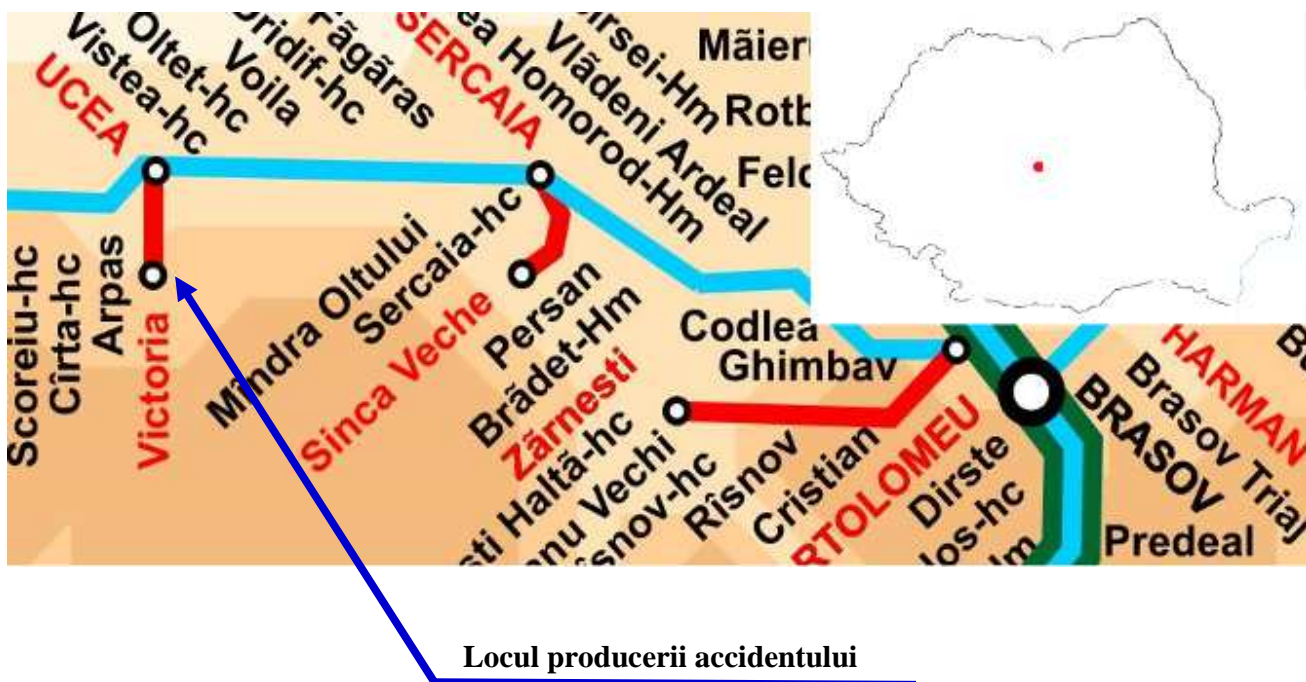
După expedierea trenului de marfă nr.89497 din stația CFR Ucea în direcția Victoria, în jurul orei 17:00, mecanicul a sesizat miros de fum și după verificarea vizuală a sălii mașinilor prin geamul ușii de acces, a observat fum gros și flacără în zona motorului de tracțiune nr.4 și a ventilatorului nr.2.
