## **RAPORT DE INVESTIGARE**

al accidentului feroviar produs la data de 23.05.2018, pe raza de activitate a Sucursalei Regionale Constanța, în stația CF Valu lui Traian, în circulația trenului de marfă nr.80506-1, prin deraierea celui de-al 9-lea vagon, de prima osie în sensul de mers

*Raport final*  
*15 mai 2019*

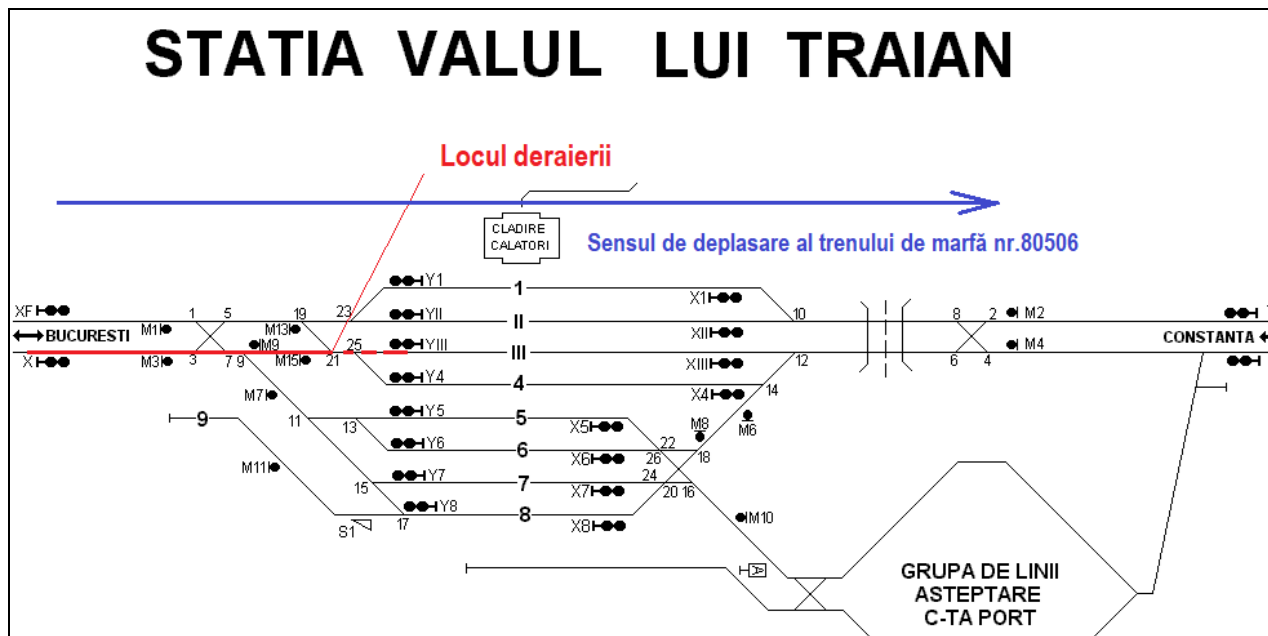
La data de 23.05.2018, în jurul orelor 16:47, pe raza de activitate a Sucursalei Regionale CF Constanța, pe secția de circulație București – Constanța, (linie dublă electrificată, aparținând administratorului de infrastructură CNCF CFR SA), în circulația trenului de marfă nr.80506-1 (aparținând SC GFR SA), tren remorcat cu locomotiva EC 174, compus din 36 vagoane Fals goale, s-a produs deraierea în zona inimii de încrucișare a schimbătorului de cale nr.21, la km. 214+400, a vagonului (al 9-lea de la siguranță) nr.33536654241-3 de prima osie nr.1-2 în sensul de mers.

Constatările efectuate după producerea accidentului au indicat că osia cu roțile 1-2 a început să ruleze anormal cu 7 traverse înainte de inima de încrucișare a schimbătorului de cale nr.21 din stația CF Valu lui Traian, unde au fost observate urme de frecare pe șina din dreapta, partea interioară căii. În continuare, s-a constatat o lovitură în vârful inimii de încrucișare de la călcâi, roata nr.1 a circulat pe inimă, apoi pe ciuperca șinei un număr de 16 traverse după care a căzut în exteriorul căii și a antrenat în cădere și roata nr. 2, aceasta a căzut între firele căii.

Vagonul a circulat deraiat pe o distanță de aproximativ 600 metri.
